dunklere Zündkerzen auf einer Seite

... oder was es für seltsame Ursachen gibt.

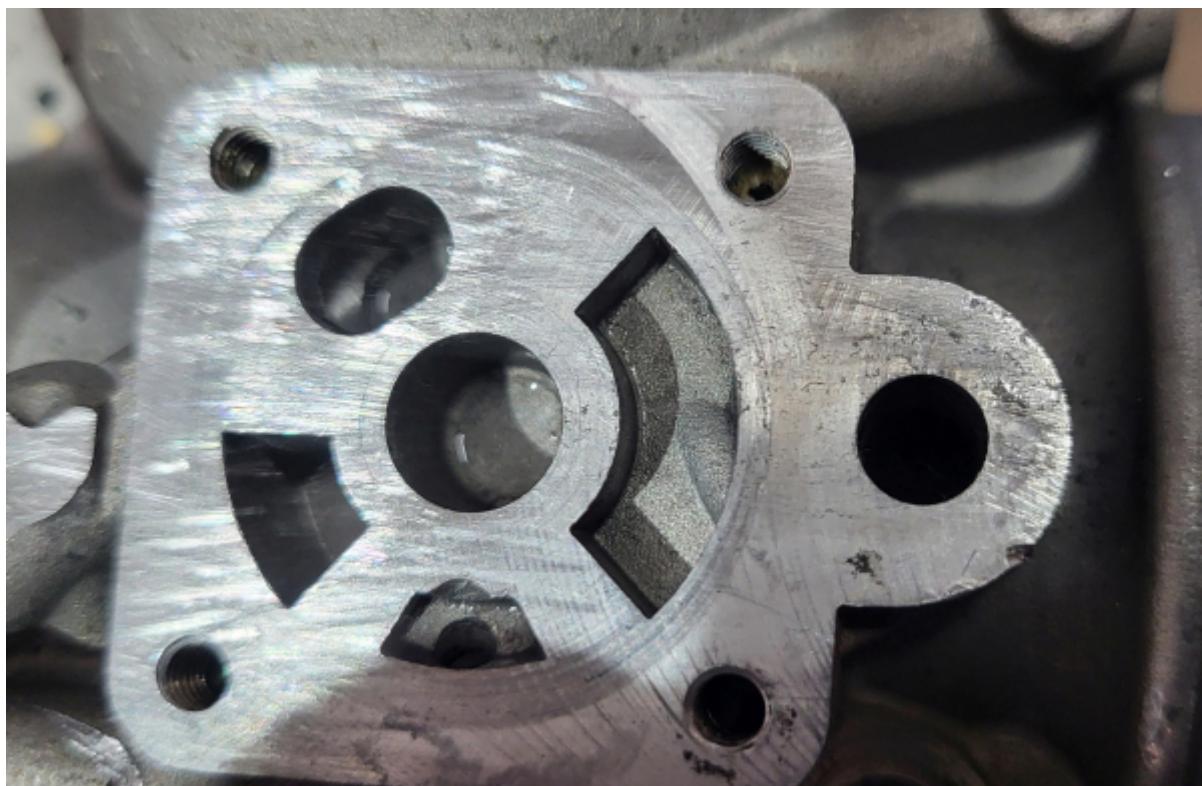
Nun habe ich nicht schlecht gestaunt, als ich vom Vergaser 1/3 das Chokegehäuse demontiert habe.
Man sieht deutlich eine Fräskante, die in den Bereich des Chokedrehkolbens hineinreicht.
Im laufenden Betrieb hat sich die Kante allerdings durch den Drehkolben abgetragen, sodass der Choke nach den besagten 800 h dicht gewesen ist.

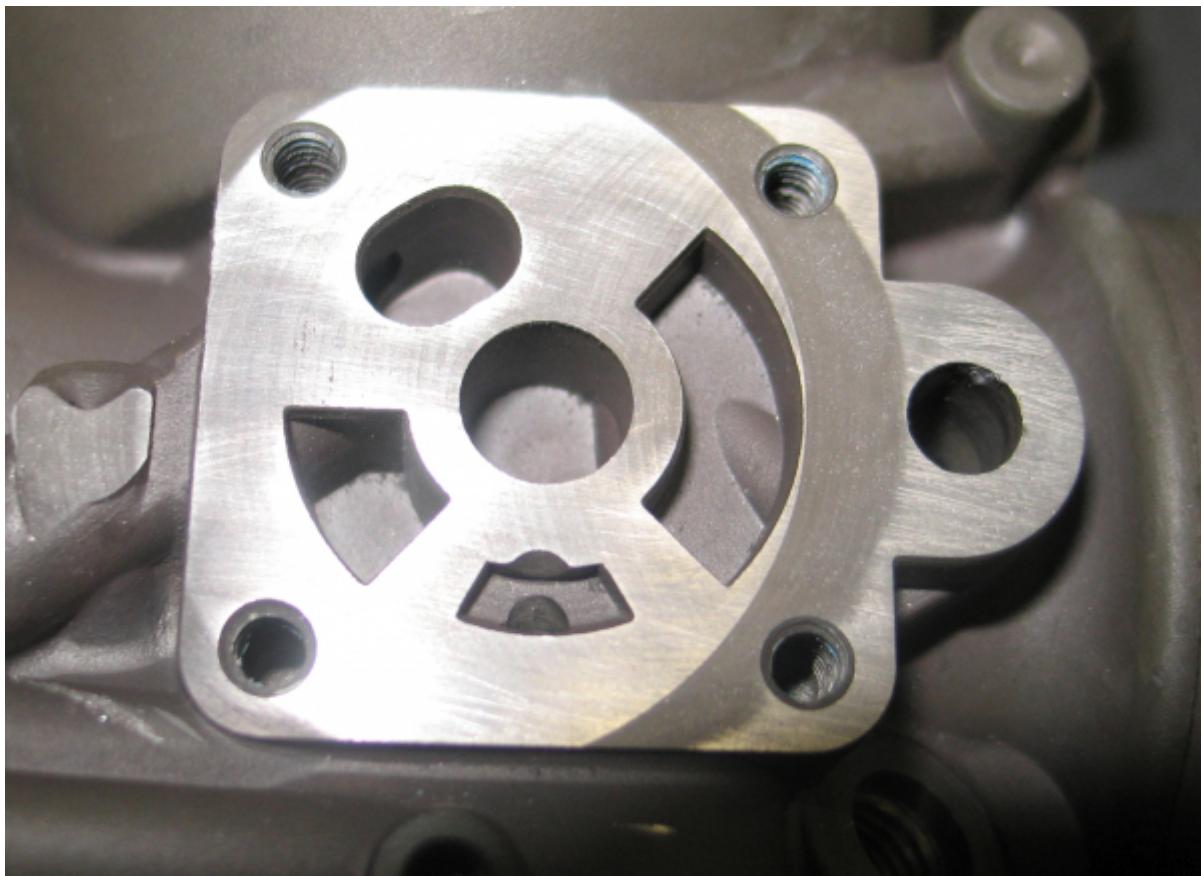
Mir ist plötzlich eingefallen, dass ich über solch ein Vergasergehäuse schon mal gestolpert bin.
Im Zuge einer Reklamation hatte ich vor einigen Jahren genau das gleiche Bild gesehen.
Eine Fräskante reichte am Vergasergehäuse in den Bereich des Chokedrehkolbens, wo er abdichten soll. Da hier dann der Drehkolben nicht ganz aufliegen und abdichten kann, ist mit dem undichten Choke kein guter Motorlauf zu erreichen.
