Das Losbrechmoment der KW

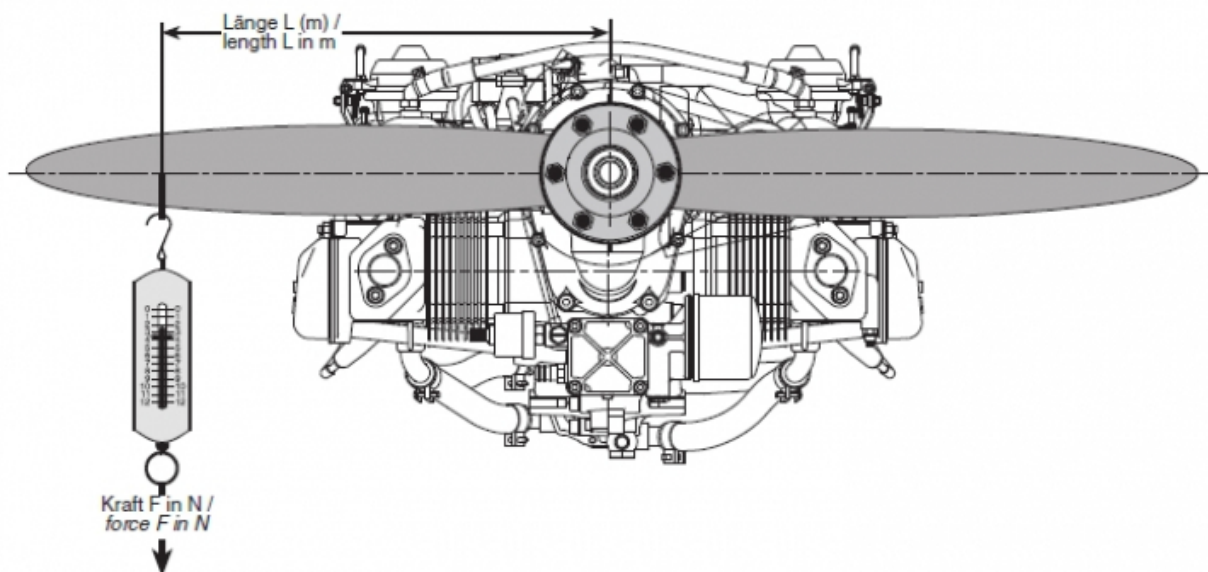
Prüfen auf Leichtgängigkeit.

150 Nm

Das bedeutet, wenn wir die Getriebeübersetzung bei 912 S/ULS von 2,43:1 berücksichtigen, ein **Losbrechmoment von 61,73 Nm an der Kurbelwelle.**
