## Undichtigkeit am Zylinderfuß

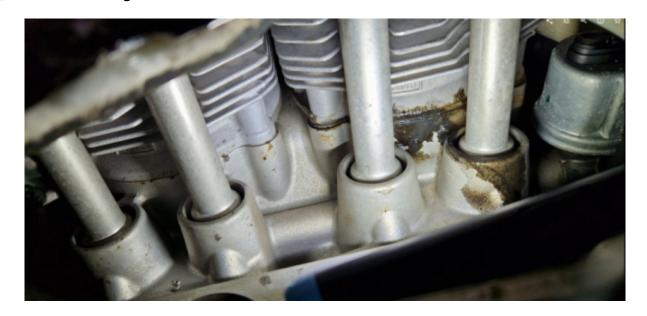
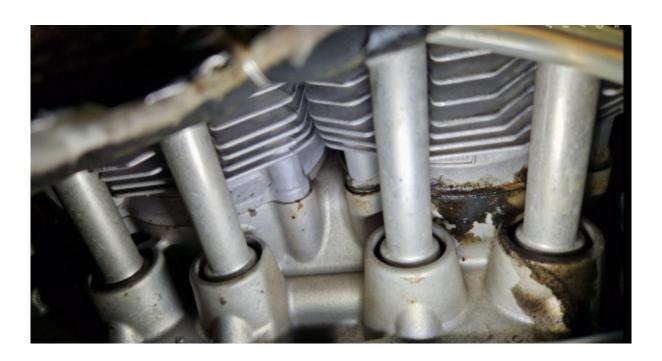
Halt - was ist das?? Öl, wo es nicht hingehört.<sup>1)</sup>

Ganz einfach: nach einer Modifikation des Kurbelgehäuses wurden hier ganz einfach keine O-Ringe verbaut.

Die O-Ringe bestellen und einbauen.

Nachzulesen in der SI-912 i-006 R1 / SI-912-019 R3 / SI-914-021 R3

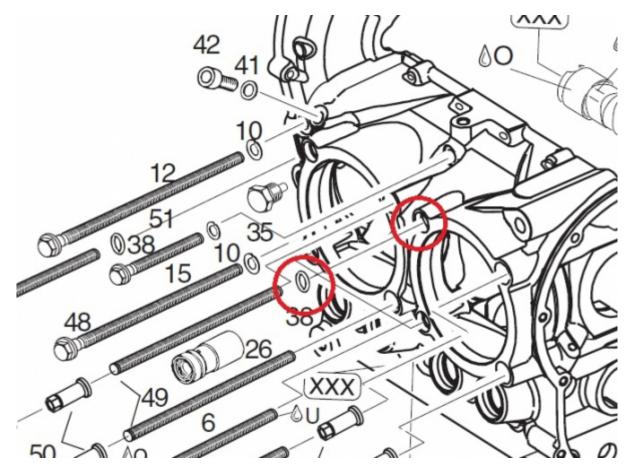
Hier fehlt das unscheinbare Teil 38. P/N 431570 O-RING 10.82 X 1.78

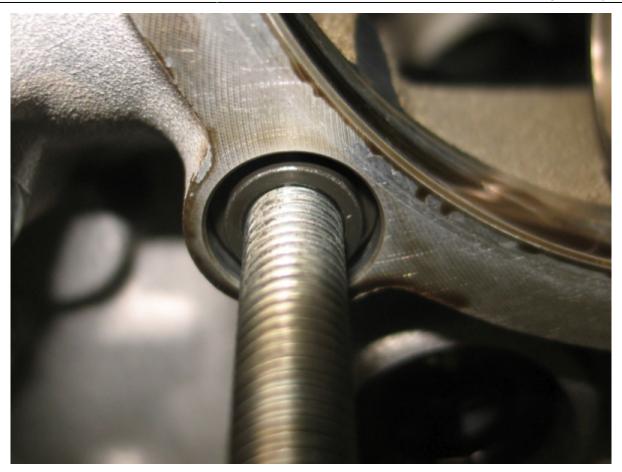
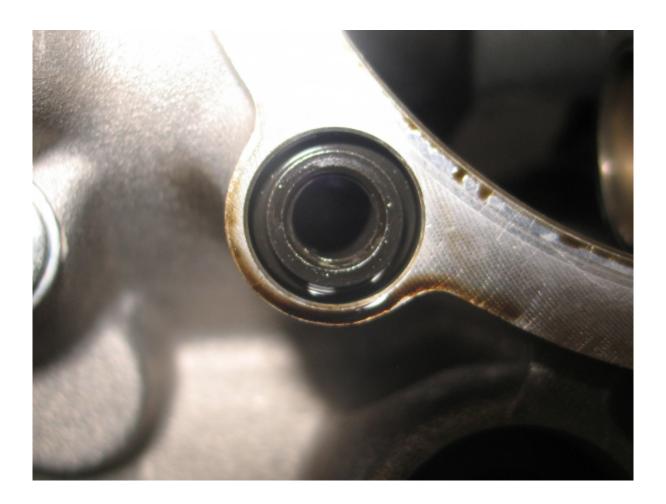
Nachdem der Zylinder demontiert wurde, sieht das dann so aus:
