# Undichtigkeit am Zylinderfuß

<http://www.kleinjung.de/rotax/> - Ralle's ROTAX FAQ

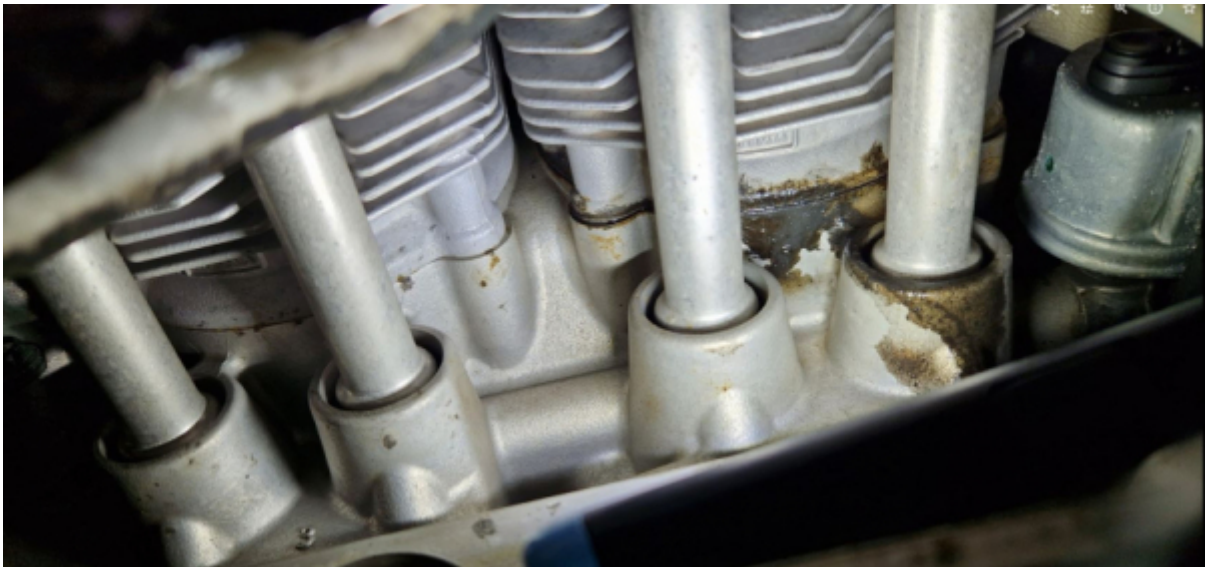
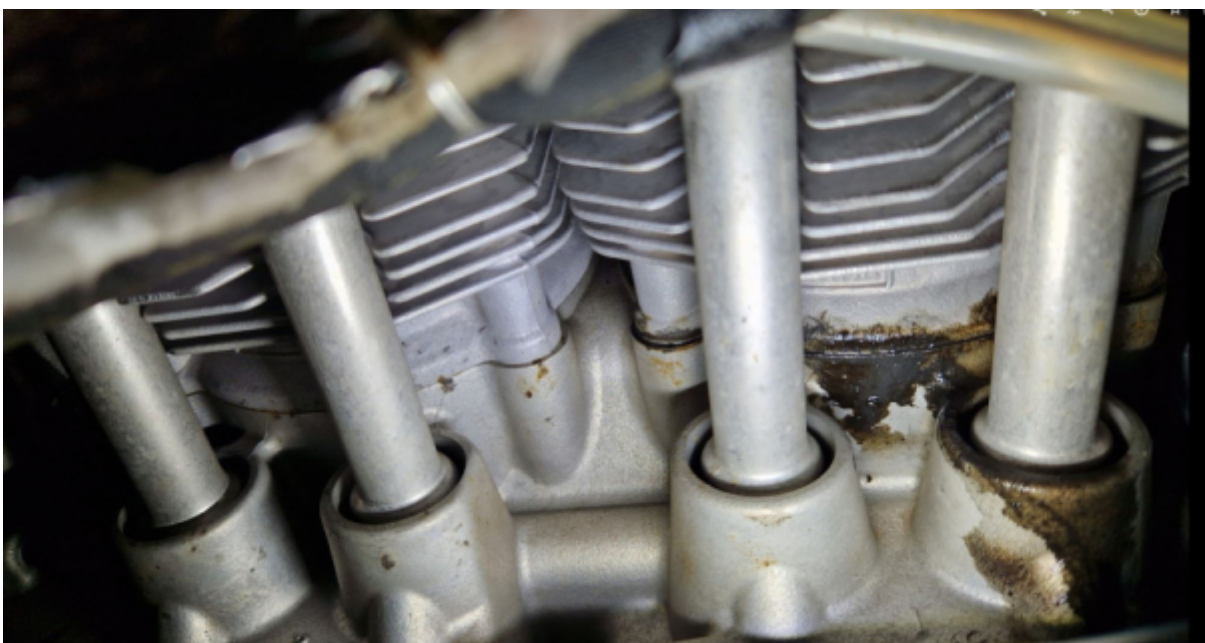
**Halt - was ist das??**

**Öl, wo es nicht hingehört.<sup>1)</sup>**

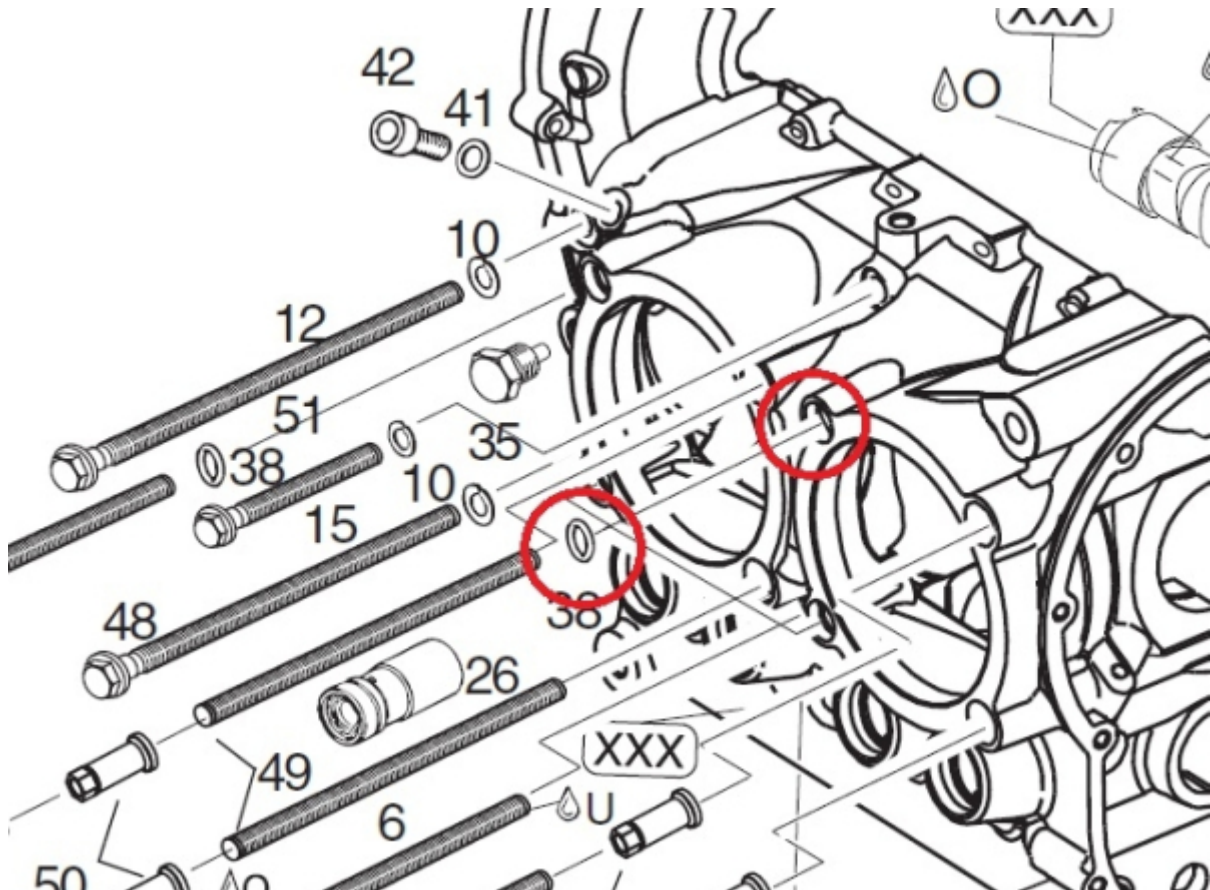
Hier fehlt das unscheinbare Teil 38.  
P/N 431570 O-RING 10.82 X 1.78

Ganz einfach: nach einer Modifikation des Kurbelgehäuses wurden hier ganz einfach keine O-Ringe verbaut.

Die O-Ringe bestellen und einbauen.

[Nachzulesen in der SI-912 i-006 R1 / SI-912-019 R3 / SI-914-021 R3](#)

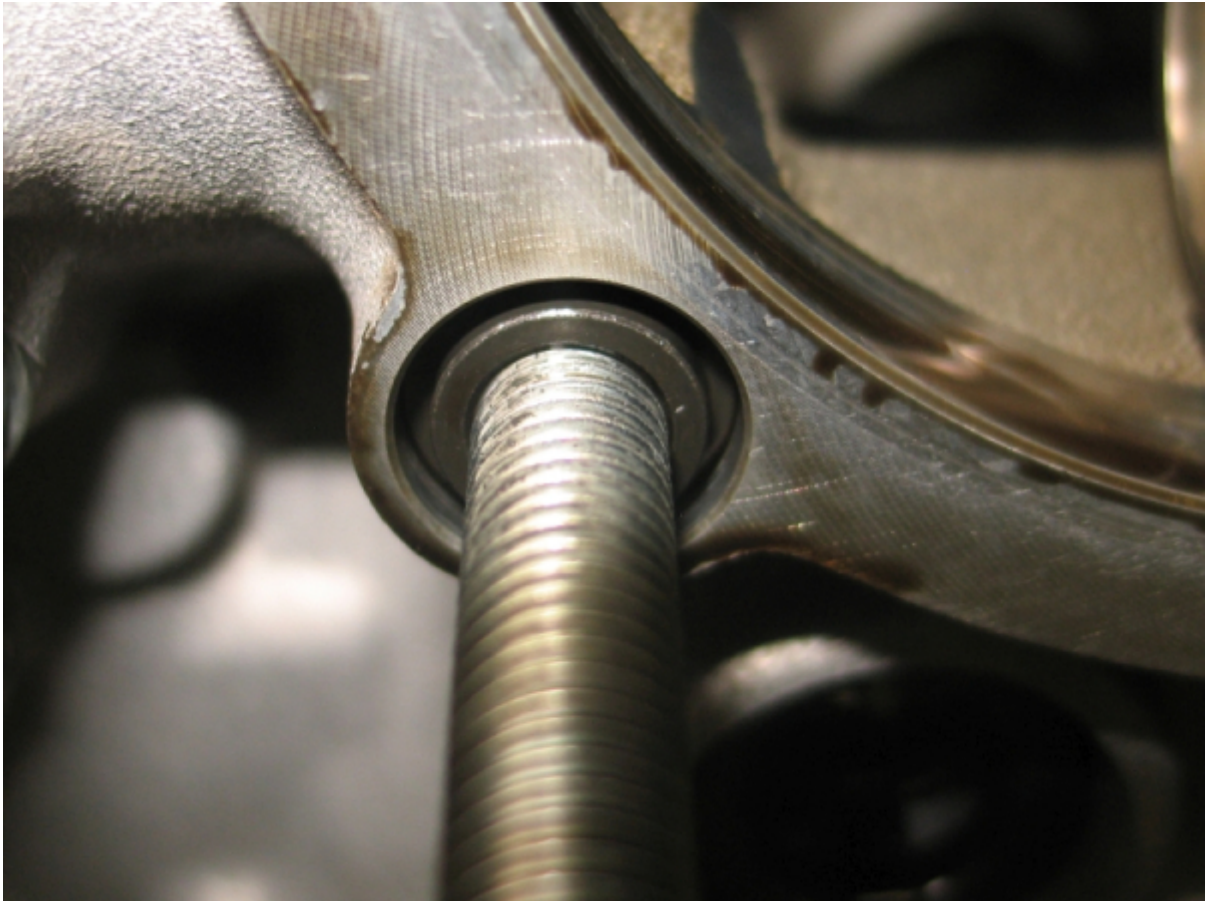
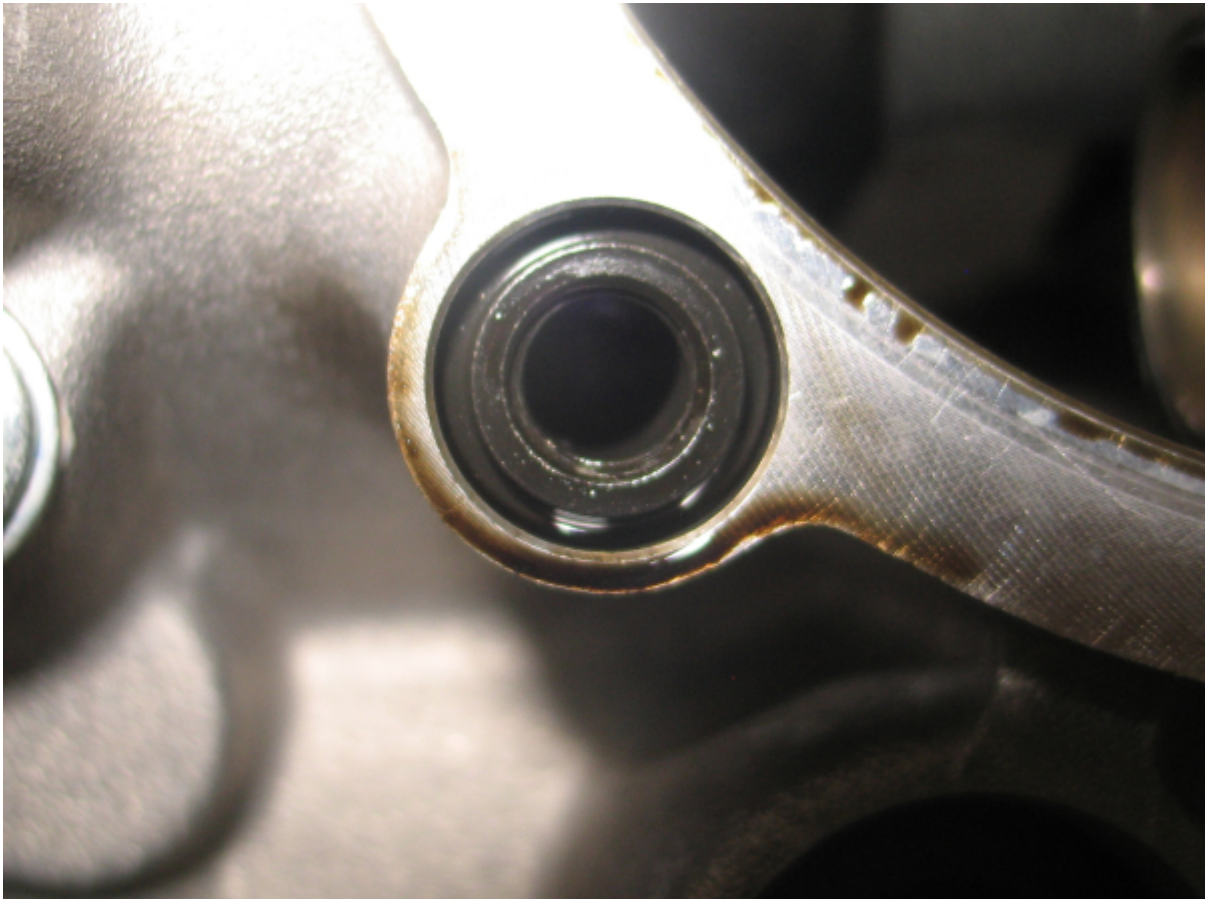
[Nachdem der Zylinder demontiert wurde, sieht das dann so aus:](#)
