# SERVICE INSTRUCTION

## EINBAU DER WASSERPUMPEN-GLEITRINGDICHTUNG / LAUFRAD

SI-912-001

SI-914-001

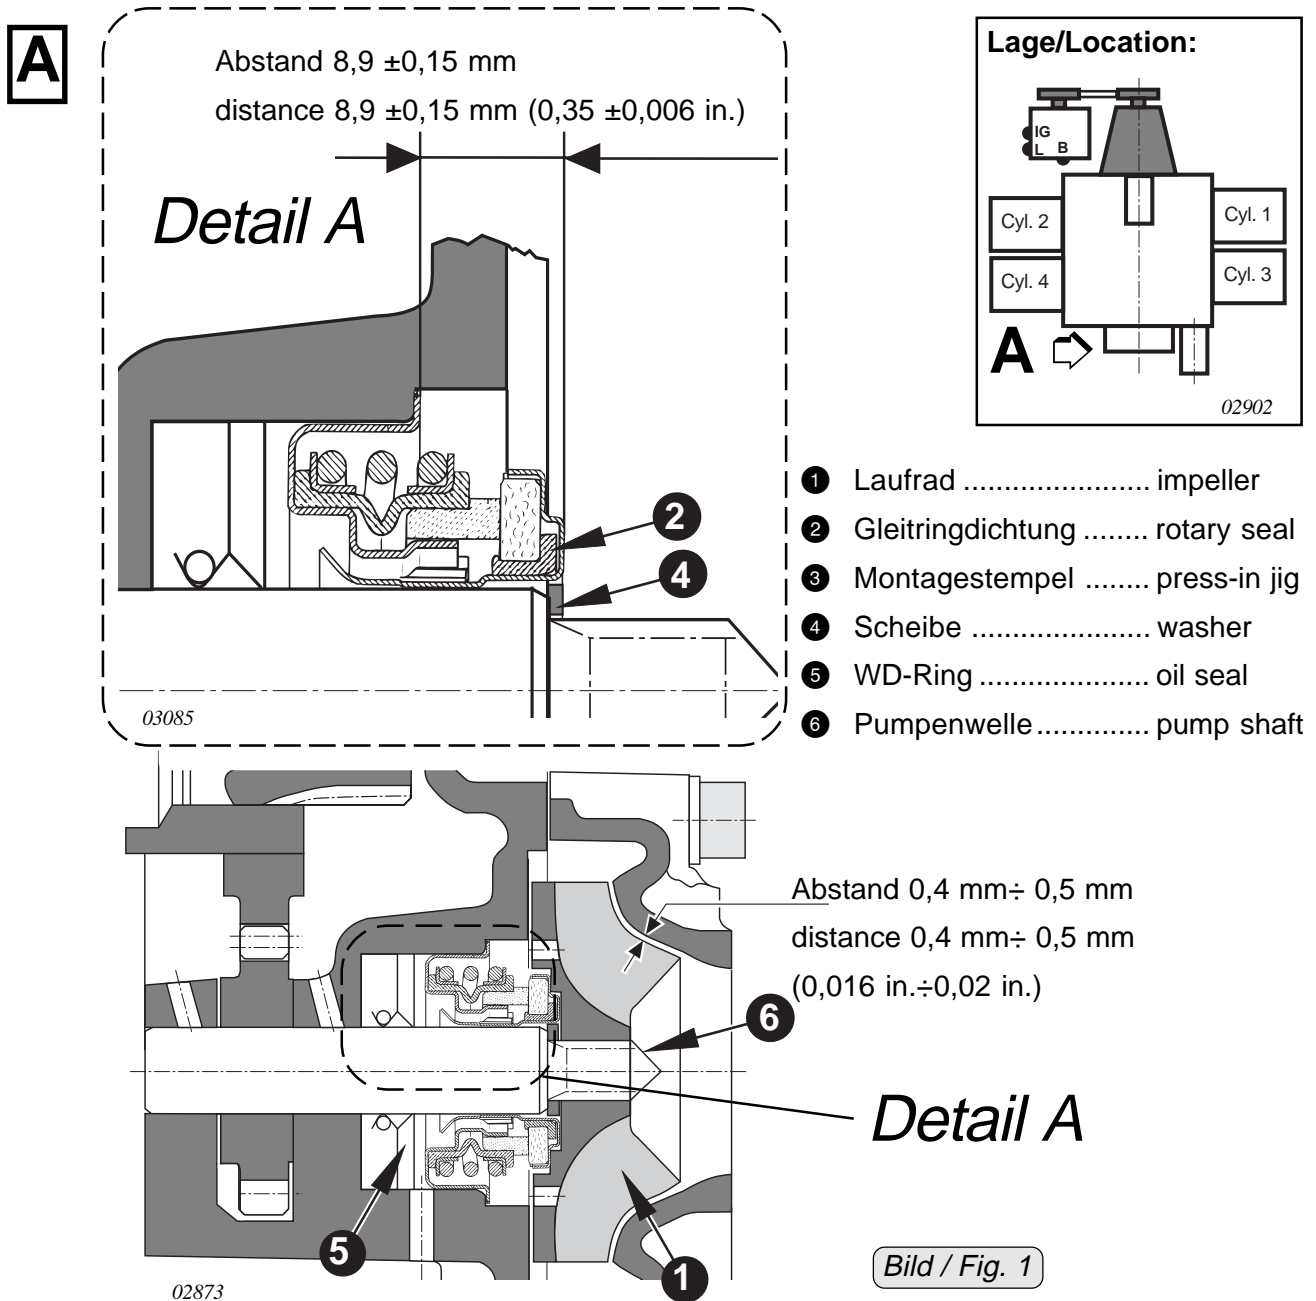
Bild: **1**

Das folgende Bild zeigt die neue Gleitringdichtung (TNr. 850.945), die neue Scheibe (TNr. 926.273) und das neue Laufrad (TNr. 922.224):

— Die **neue Gleitringdichtung (TNr. 850.945)** (2) und die **neue Scheibe (TNr. 926.273)** (4) müssen laut Anweisungen im Wartungshandbuch und/oder Reparaturhandbuch (IRR-Handbuch) eingebaut werden. Dazu muß der **neue Montagestempel (TNr. 877.259)** (3) verwendet werden. Sehr vorsichtige Vorgangsweise beim Einbau der Gleitringdichtung ist ausschlaggebend, um Kühlmittelverlust zu vermeiden.

— Es ist daher äußerst wichtig, daß die Gleitringdichtung genau parallel zur Welle aufgedreht wird.

- Bei geringster Abweichung der Parallelität bei der Montage kann die Wellenkante den weichen Dichtungsinnteil verformen und dadurch die Dichtheit des Preßsitzes verringern. Um die Wirksamkeit des **Dichtring-Preßsitzes zwischen der Wasserpumpenwelle (6)** zum Gleitringinnenteil zu verbessern, **LOCTITE 243** sparsam auf Kontaktfläche aufgetragen werden.
- Wenn das **Maß** (siehe auch Bild 1) **nicht bei 8,9 ±0,15 mm** liegt, wurde die Dichtungsfeder überdrückt und die Gleitringdichtung muß ausgetauscht werden.

- Das Zündergehäuse, das neue Laufrad (TNr. 922.224) (1) zusammen mit der neuen Gleitringdichtung und der neuen Scheibe und das Wasserpumpengehäuse sind gemäß letztgültigem, der Motortype entsprechendem Wartungshandbuch und/oder Reparaturhandbuch (IRR-Handbuch) zu montieren.
- Das **Maß** (siehe auch Bild 1) **zwischen 0,4 mm ÷ 0,5 mm** muß gemäß dem letztgültigen, der Motortype entsprechenden Wartungshandbuch und/oder Reparaturhandbuch (IRR-Handbuch) beim Einbau eingehalten werden. Wenn das Maß außerhalb des vom Hersteller angegebenen Bereiches liegt, so wurde der Einbauvorgang nicht richtig durchgeführt und die Gleitringdichtung und der WD-Ring ist nicht mehr weiter verwendbar. Die Gleitringdichtung und der WD-Ring sind gemäß Herstellerangaben zu erneuern.
- Minuspol der Bordbatterie anklemmen.

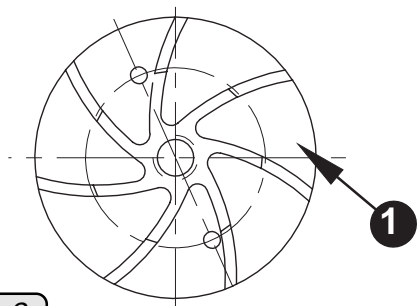
Bild 2/ fig. 2 02722

Das folgende Bild zeigt das neue Laufrad (TNr. 922.224) mit 2 Bohrungen:

■ **ACHTUNG:** Dieses Laufrad darf nur gemeinsam mit der neuen Gleitringdichtung (TNr. 850.945) verwendet werden.

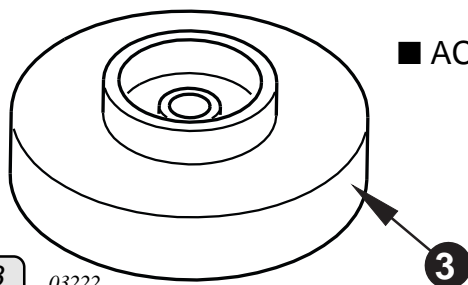
Bild 3/ fig. 3 03222

Das folgende Bild zeigt den neuen Montagestempel (TNr. 877.259) :

■ **ACHTUNG:** Der neue Montagestempel darf nur gemeinsam mit der neuen Gleitringdichtung (TNr. 850.945) verwendet werden.
