SERVICE BULLETIN

AUSTAUSCH DER VENTILFEDERTELLER BEI EINZELVENTILFEDER- AUSFÜHRUNG BEI ROTAX[®] MOTOR TYPE 912 UND 914 (SERIE)

SB-912-022
SB-914-011

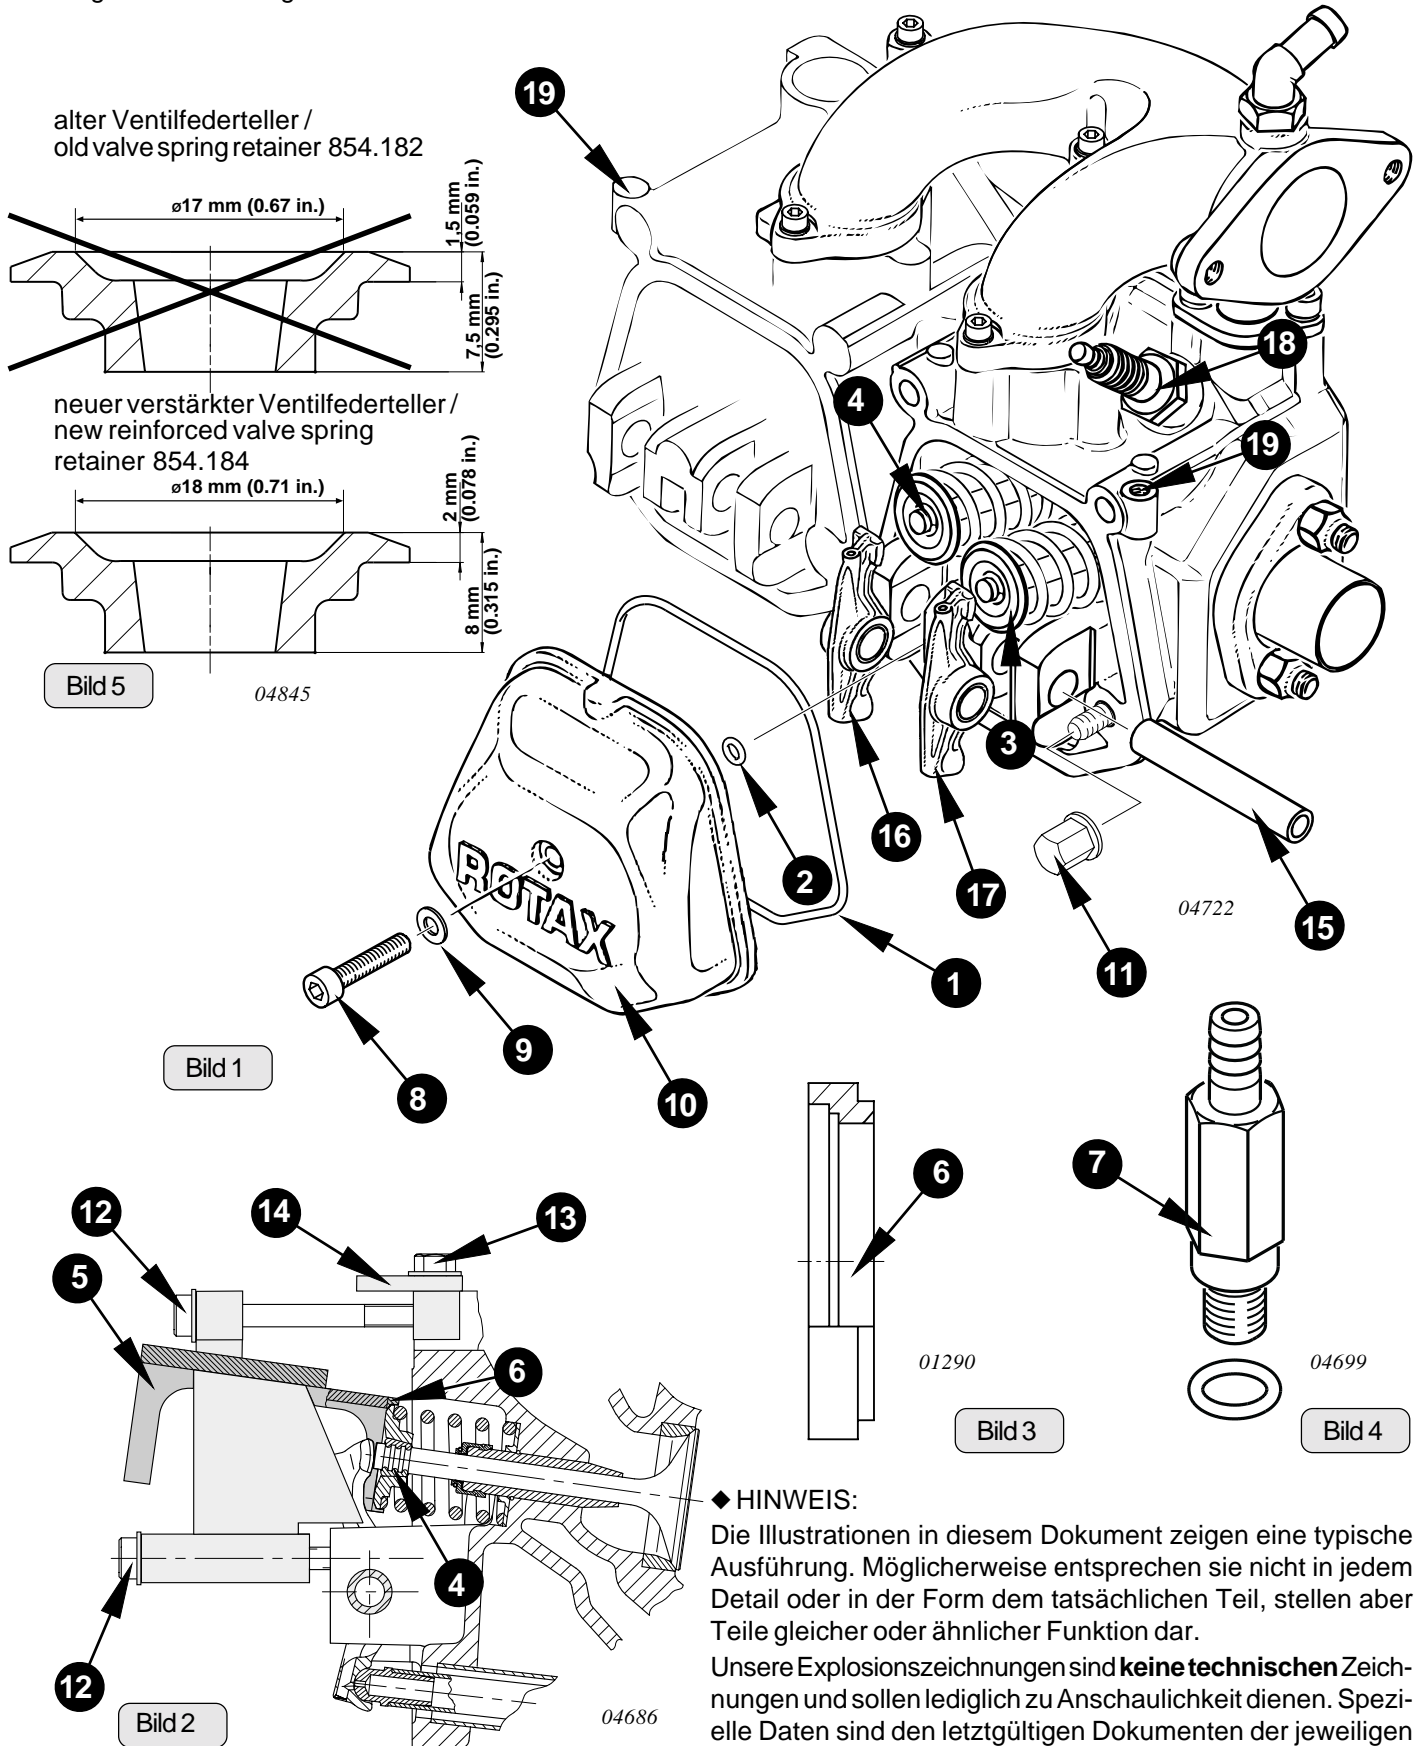
Es wurde festgestellt, dass es beim Motorstart zu einer verzögerten Entlüftung des Hydrostössels und in Folge zum Bruch des Ventilfedertellers kommen kann. Dieser Umstand kann auftreten, falls sich der Hydrostössel entleert und mit Luft füllt, wie es bei der Erstinbetriebnahme oder Entleerung des Ölkreislaufes möglich ist.

Eine detaillierte Risseprüfung ist an den Ventilfedertellern nur schwer möglich und müsste regelmäßig wiederholt werden. Aufgrund dieser Tatsache sind alle betroffenen Motoren gemäß den Fristen mit verstärkten Ventilfedertellern auszurüsten, welche wesentlich unempfindlicher auf Fehlfunktion des Ventiltriebes sind.

- Zyl.Schraube (8) M6x30 samt Scheibe (9) vom Ventildeckel (10) lösen.
- Großen und kleinen O-Ring (1) und (2) abnehmen.
- Leichten Prellschlag mit dem Schonhammer auf die Ventildederteller, um die Ventilkegelstücke zu lösen.
- Kurbelwelle so verdrehen, dass der betroffene Kolben genau auf Zündungs-OT steht (Ventile geschlossen).
- Die außenliegende, auspuffseitige Bundhutmutter (11) abschrauben.

- Abstützvorrichtung (14) für Ventildederspanner (5) mit 2 Sk-Schrauben (13) M6x16 an den Butzen (19) der Zylinder fixieren.
- Zwischenringe (6) auf den Ventildederspanner stecken.
- Ventildederspanner mit 2 Innensechskantschrauben (12) M6x70 auf den Zylinderkopf und in die Abstützvorrichtung schrauben.
- Drucknippel (7) im oberen Kerzengewinde anbringen.

- Mittels Ventildederspanner (5) beide Ventildedern gleichmäßig niederdrücken, bis die Ventilkegelstücke leicht zugänglich sind. Gleichzeitig werden beide Hydrostößel entspannt.
- Kipphebelbolzen (15) herausziehen.

- ◆ **HINWEIS:** Falls der Kipphebelbolzen (15) nicht leichtgängig ist, muss dieser gemäß letztgültigem Service Bulletin SB-912-015 entfernt werden.
- Beide Kipphebel (16) und (17) herausnehmen.
- Ventilkegelstücke (4) entfernen.

- Ventildederspanner (5) abschrauben.
- Ventildederteller (3) entfernen.

- Neues verstärktes Ventildederteller TNr. 854.184 auf Ventildeder auflegen (siehe dazu Bild 5).
 - ◆ HINWEIS: Zur leichteren Montage Schmierfett verwenden, damit Ventildederteller (3) in Position bleibt und nicht wegspringt.
