# **SERVICE BULLETIN**

## **KONTROLLE BZW. AUSTAUSCH**

### **DER KRAFTSTOFFPUMPE KPL. TNR. 996 596**

#### **SB-912-031**

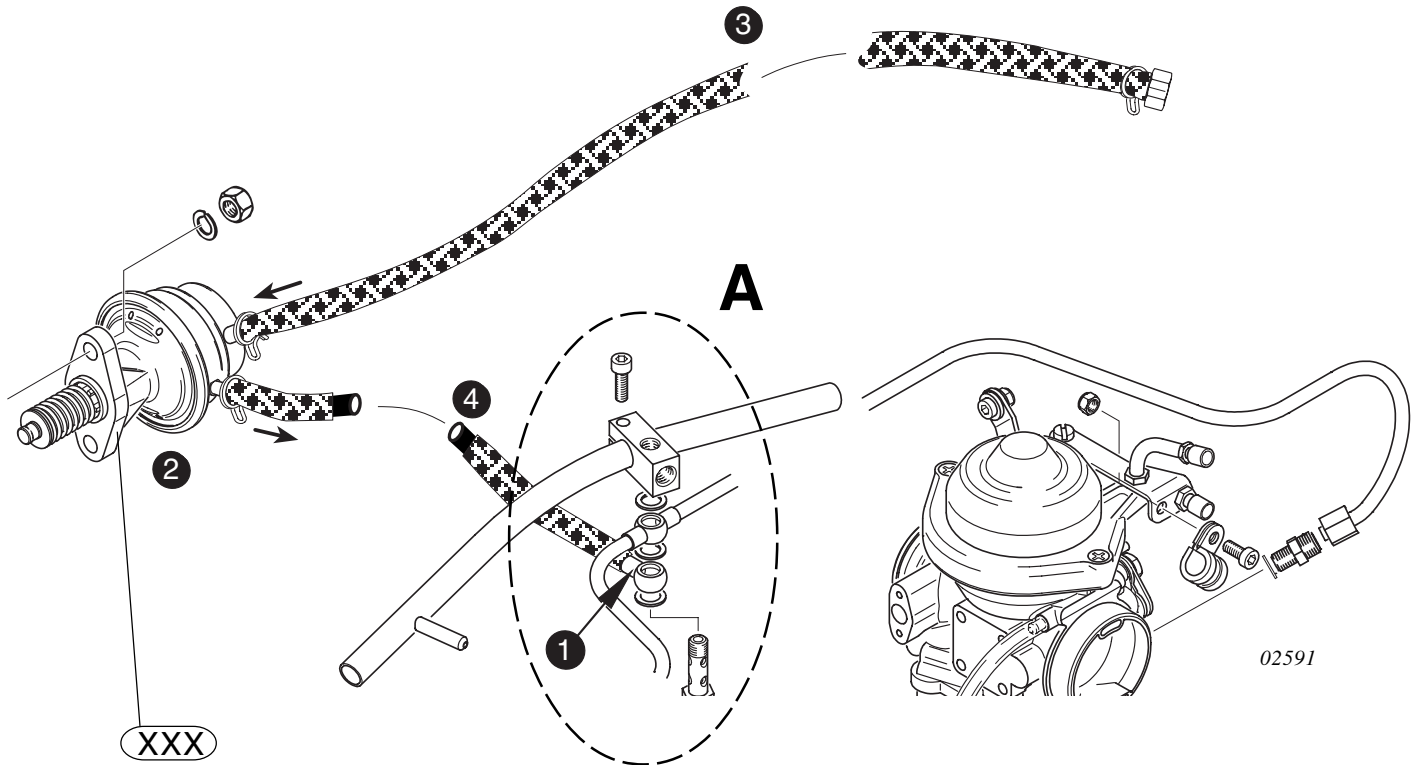
Bild / Fig. 1

Es wurde festgestellt, dass es im Bereich des Ringschlauchnipples (1) zu Undichtheiten kommen kann.

- Sichtkontrolle der Kraftstoffpumpe kpl. (2) inklusive Zulauf (3) und Druckleitung (4) auf Risse.
- Sollten Risse festgestellt werden, so ist die Kraftstoffpumpe kpl. TNr. 996 596 durch die Kraftstoffpumpe kpl. TNr. 996 597 zu erneuern.

- Dichtheitskontrolle der Kraftstoffpumpe kpl. (2) inklusive Zulauf (3) und Druckleitung (4) auf Undichtheiten:

- Sollten Undichtheiten festgestellt werden, so ist die Ursache festzustellen und gegebenenfalls die Kraftstoffpumpe kpl. durch die Kraftstoffpumpe kpl. TNr. 996 597 zu erneuern.
