SERVICE INSTRUCTION

STÖRUNG DER KRAFTSTOFFDRUCKANZEIGE BEI ROTAX® MOTOR TYPE 912 (SERIE) SI-912-008

Störung der Kraftstoffdruckanzeige bei ROTAX® Motor Type 912 (Serie)

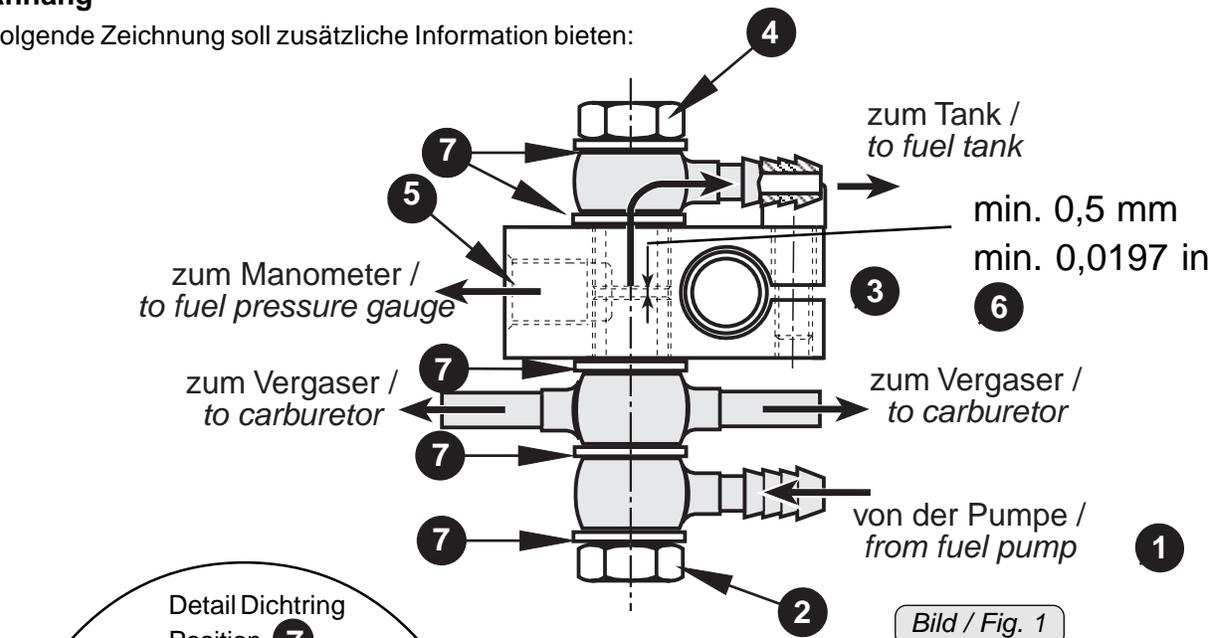
Der Kraftstoff gelangt von der Kraftstoffpumpe (1) über die Hohlschrauben (2 und 4) zu den Vergasern. Der Kraftstoff gelangt weiters über das Klemmstück (3) durch den Freiraum (6) zwischen den beiden Hohlschrauben und beaufschlagt die Bohrung (5) mit Druck zur Versorgung des vom Kunden optional installierten Kraftstoffdrucksensors. Zu geringe Toleranzen der Komponenten kann dazu führen, dass sich der Freiraum (6) schließt oder zu schmal wird, um den Kraftstoff in den Teil zur Bohrung (5) zu leiten. Dies kann zu einer teilweisen oder kompletten Störung des vom Kunden installierten Kraftstoffdrucksensors führen.

Aufgrund der technischen Auslegung wird der Treibstoff von der Hohlschraube (2) zu der anderen Hohlschraube (4) weitergeleitet und hat keinen Einfluß auf die Kraftstoffversorgung der Vergaser.

Auf jeden Fall muss zwischen den beiden Hohlschrauben ein Freiraum (6) von min. 0,5 mm bleiben.

Sollten die Kontrollen der im Kap.1.3 angeführten Komponenten in Ordnung sein und trotzdem der Freiraum unterhalb des Minimums liegen, so sind alle Dichtringe (8x13x0,8) durch die Dichtringe TNr. 950143 (8,2x13x1,4) zu erneuern.
