SERVICE BULLETIN

MODIFIKATION DES ÜBERLAUFGEFÄSSES

FÜR ROTAX[®] MOTOR TYPE 912 UND 914 (SERIE)

SB-912-039**SB-914-025**

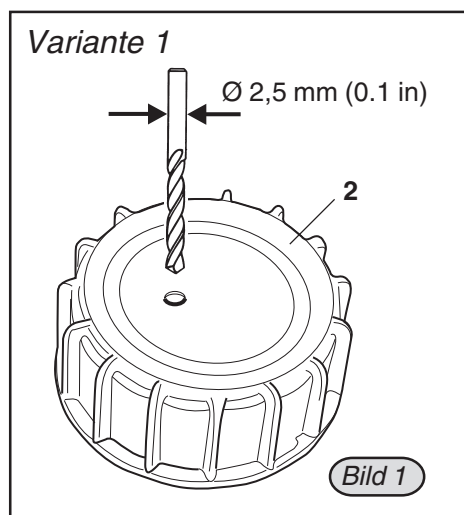
(siehe dazu Bild 1)

Aufgrund der dadurch entstehenden hohen Kühlmitteltemperaturen kann es zu einem Druckanstieg im Überlaufgefäß kommen. Diese Überlastung kann zur Beschädigung des Kühlsystems und infolge zu Motorschäden führen. Durch Vergrößern der Entlüftungsbohrung in der Verschlussschraube vom Überlaufgefäß, kann ein Anstieg des Systemdruckes vermieden werden.

- Bestehende Entlüftungsbohrung von Ø 1mm auf Ø 2,5 mm aufbohren.

- Verschlussschraube auf Überlaufgefäß aufschrauben.
