SERVICE BULLETIN

KONTROLLE BZW. AUSTAUSCH DER EINSTRÖMROHRE BEI ROTAX® MOTOR TYPE 914 (SERIE) SB-914-017 R1

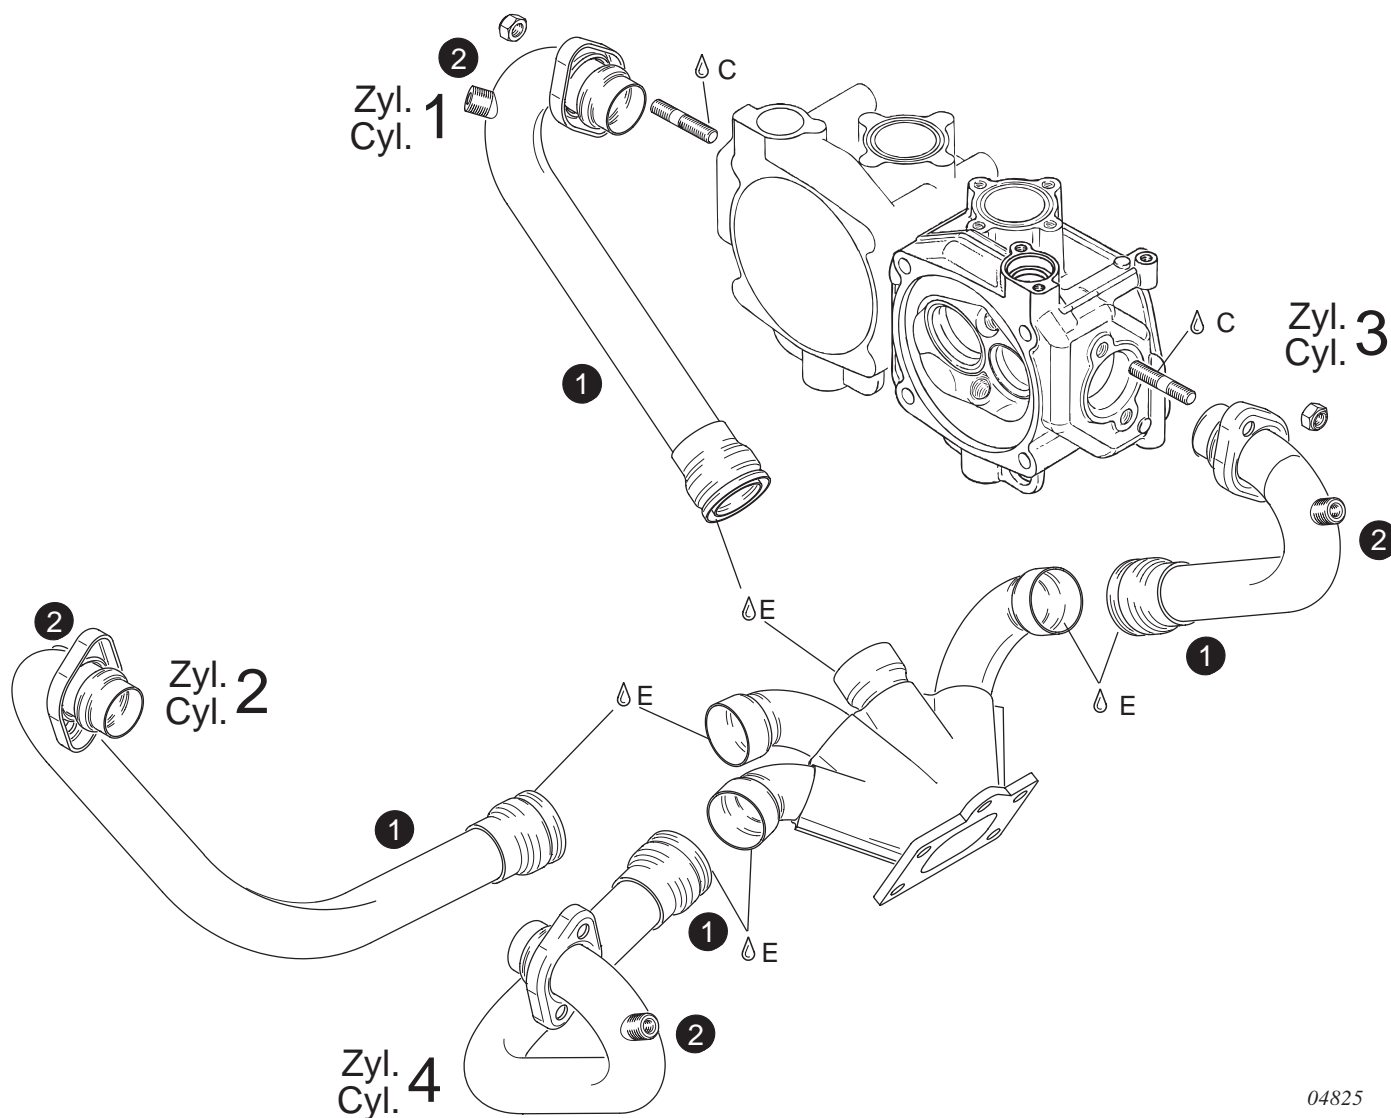
Bild 1

◆ **HINWEIS:** Detaillierte visuelle Kontrolle speziell im Bereich der EGT-Anschlüsse (2) der Einströmrohre auf Schmauchspuren, sichtbare Risse und Fehlerstellen. Siehe dazu Bild 1.

- Sollten Risse festgestellt werden, so ist das Einströmrohr des jeweiligen Zylinders entsprechend dem Teileumfang1 gemäß letztgültigem der Motortype entsprechenden Wartungshandbuch sofort zu tauschen.
- Originalbetriebszustand des Luftfahrzeuges wiederherstellen.
- Minuspol der Bordbatterie anklemmen.
