SERVICE INSTRUCTION

DER DICHRINGE AN DEN SCHRAUBSTUTZEN DES ÖLKÜHLERS FÜR ROTAX® MOTOR TYPE 912 UND 914 (SERIE)

SI-912-011

SI-914-012

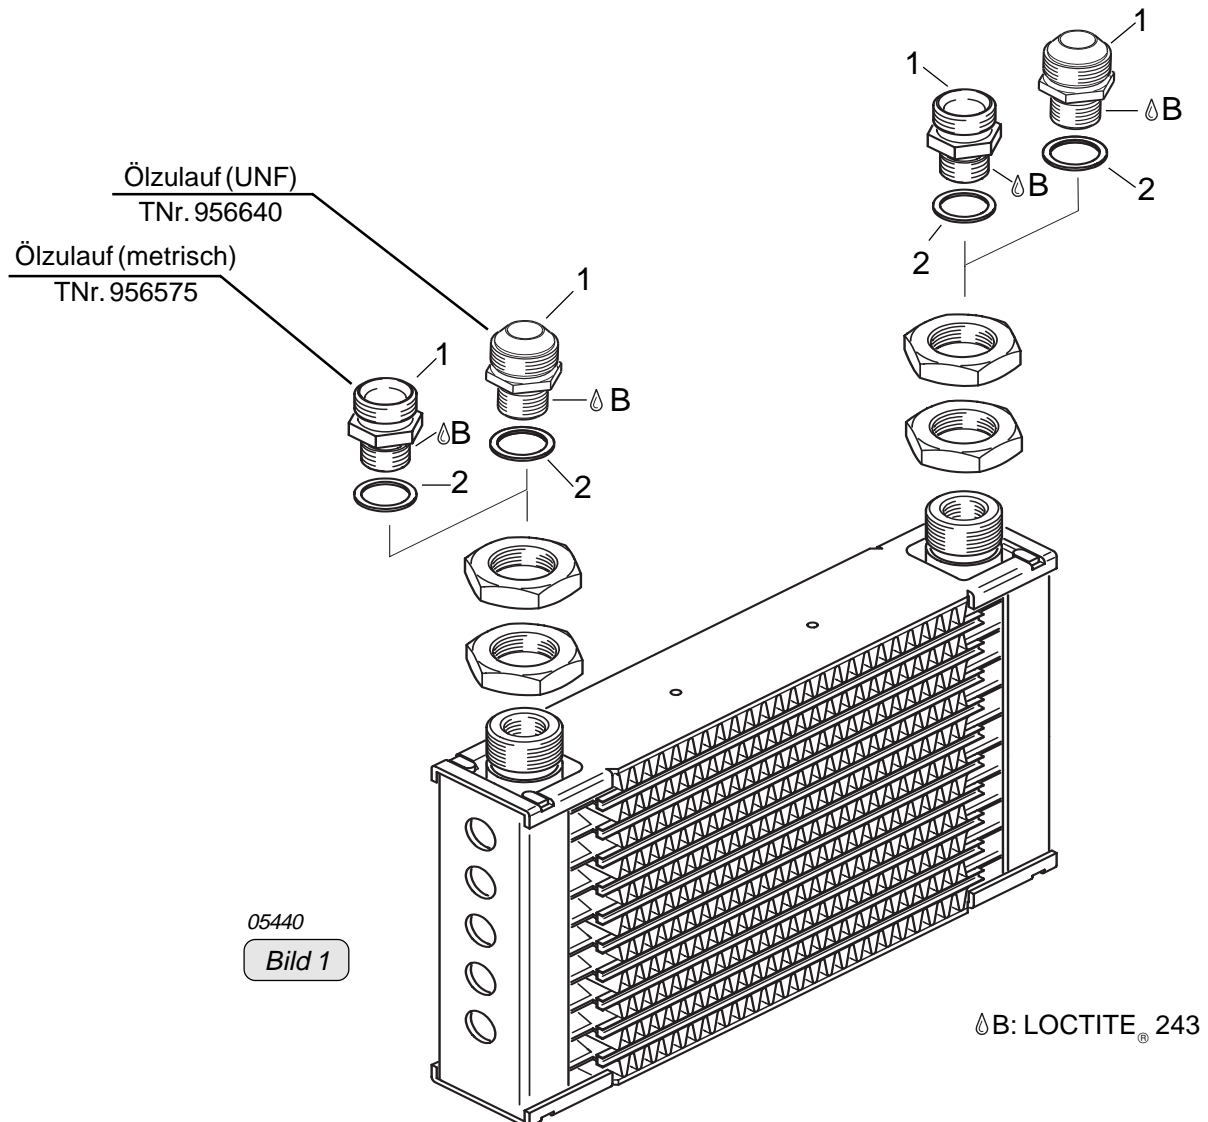
Aufgrund von Maßabweichungen an den Schraubstutzen kann es zu Undichtheiten an der Verbindungsstelle zum Ölkühler kommen.

Detail Dichtring neue Ausführung

Position 2

Detail Dichtring alte Ausführung

- Öl ablassen, falls erforderlich.
- Ölleitungen und Klemmen entsprechend den Angaben im Handbuch des Fluggeräteherstellers demontieren.
- Schraubstutzen (1) vom Ölkühler demontieren.
- Alle Teile reinigen.
- Sämtliche Teile einer Sichtkontrolle unterziehen.

- Bei Einbau des Schraubstutzens (1) TNr. 956575 (metrisch) oder TNr. 956640 (UNF) mit neuem Dichtring (2) ist das Sicherungsmittel **LOCTITE[®] 243** zu verwenden. Anzugsdrehmoment **35 Nm**.
