**Zündanlage für ROTAX 912 A**

Revision 1

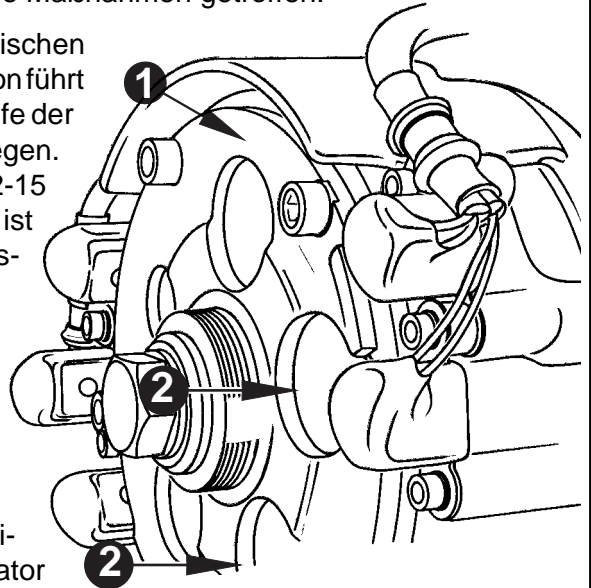
**Gegenstand:** Aufgrund unserer Erfahrungen kann bei Motortype 912 A ein unzureichender Massekontakt zwischen Stator und Zündergehäuse auftreten.

**Anlaß:** Vereinzelt langsamer Kontaktverlust zwischen Stator und Zündergehäuse durch Korrosion führt zu Fehler, wenn auch die Schraubenköpfe der 4 Befestigungsschrauben isoliert aufliegen. Die, in der TM 912-02, Ausgabe 1993-02-15 verlangte, "**unverzügliche**" Nacharbeit ist aufgrund neuer, zusätzlicher Betriebserfahrung nicht erforderlich.

**Abhilfe:** Herstellung eines sicheren Kontaktes zwischen Befestigungsschrauben und Stator durch Entfernen isolierender Schichten. Diese Maßnahme kann bei im Fluggerät eingebautem Motor erfolgen. Batterie abklemmen. Die Magnetnabe ① mit dem Magnetring muß nicht ausgebaut werden. Durch die Öffnungen ② in der Magnetnabe mindestens zwei der 4 Inbusschrauben ③ samt Federring für die Statorbefestigung herausschrauben.

■ **ACHTUNG:** Dabei ist besonders zu achten, daß keine Fremdkörper (Federringe oder Schrauben) in den Magnetring gelangen.
