Masseleitung für Elektronikmodul ROTAX 912 Serie

Gegenstand: Überprüfen der Kabelschuhbefestigung an der Masseleitung vom Elektronikmodul bei Motortype 912 Serie.

Betreff: Betroffen sind alle Motoren der Type 912 A, von Mot. Nr. 4,076.062 ÷ 4,076.220 seit Einführung der SMD-Zündung.

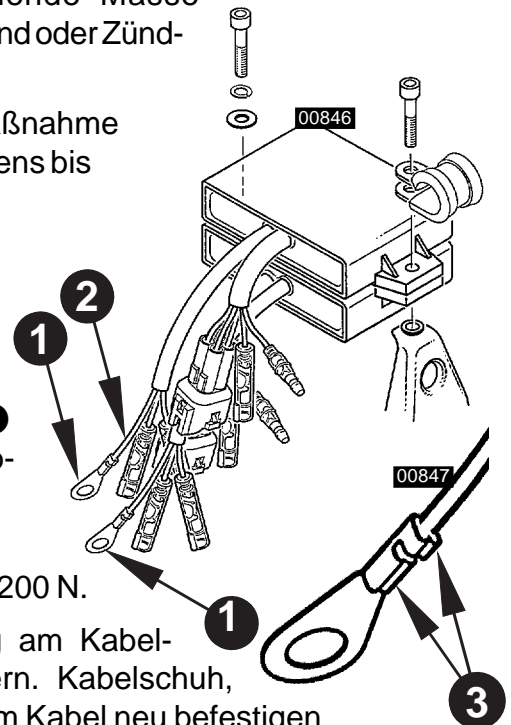
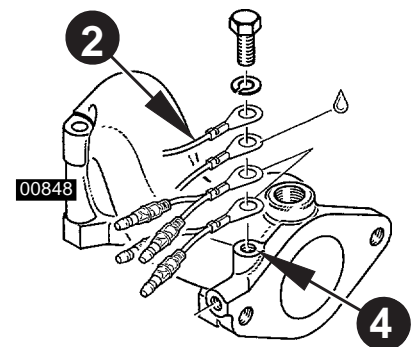
Anlaß: Probleme an der Fertigungsmaschine könnten eine nicht korrekte Herstellung des Kabelbaumes für das Elektronikmodul, Teile-Nr. 965 356 verursacht haben.

In einigen Fällen war der Kabelschuh ❶ nicht ausreichend auf das Massekabel ❷ aufgedrückt. Die unzureichende Masseverbindung könnte ungewollt Motorstillstand oder Zündaussetzer bewirken.

Abhilfe: Um sicherzustellen, ob die Krimpung ❸ des Kabelschuhes ausreicht, ist ein Abziehversuch mit 50 N durchzuführen.

◆ **HINWEIS:** Die effektive Ausziehkraft liegt bei ca. 100 ÷ 200 N.

Sollte eine unzureichende Verbindung am Kabelschuh vorliegen, ist dieser zu erneuern. Kabelschuh, Teile-Nr. 964 056 mit der Krimpzange am Kabel neu befestigen und einen 50 N Abziehversuch durchführen.

Kabelschuhe mit Lithium Seifenfett einstreichen. Beide Masseleitungen ❷ am Butzen ❹ des rechten Ansaugstutzens befestigen und einen Motorprüflauf mit Magnetcheck durchführen.
