Kontrolle der Hohlschraube in der Turbodruckölleitung bei ROTAX Motor Type 914 (Serie)

Checking of the banjo bolt in the pressure oil line of turbo charger for ROTAX engine Type 914 (series)

Subject

Check of the banjo bolt, ROTAX part no. 941 782 installed in the pressure oil line of turbo charger.

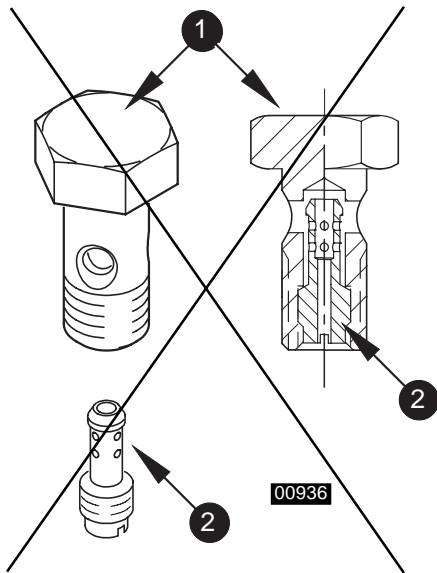
Bild / Fig. 1

It has been discovered that the banjo bolt ① with **built-in orifice** ② instead of banjo bolt ③ with valve seat ④ was installed in the pressure oil line of the turbo charger. For further information of the system see Maintenance Manual 914, chapter 9.3.2.

WRONG

Exchange of the banjo bolt in accordance with following instructions.

▲ **WARNING:** If the banjo bolt should not be one with a valve seat but with a built-in orifice, then the turbo charger has to be renewed and the oil circuit of the suction pump has to be checked.

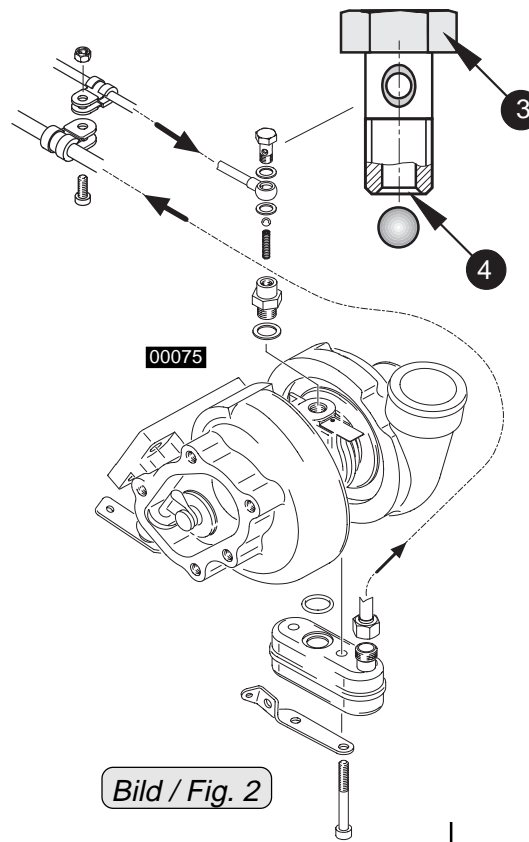
Bild / Fig. 2

■ **ATTENTION:** Ensure that ball and spring do not escape from valve body. Verify if banjo bolt is furnished with a valve seat ④.

CORRECT

Remove banjo bolt ③, installed in pressure oil line of turbo charger.

For fitting of the banjo bolt see Maintenance Manual, chapter 13.2.2.

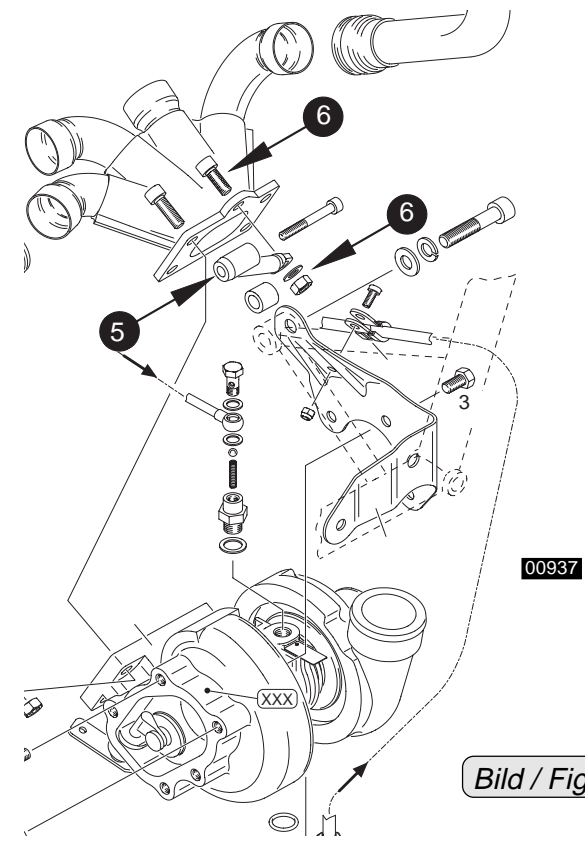
Bild / Fig. 3

◆ **NOTE:** The support bracket ⑤ of the exhaust manifold is not included in the Maintenance Manual rev. 0.

This bracket should not be removed as it is hard to be fitted or it needs a special tool. Detach only connection to exhaust manifold ⑥. See fig. 3.
