Einführung eines Turbolader mit modifiziertem Waste-Gate bei ROTAX Motor 914 (Serie)

Introduction of a turbo charger with a modified waste gate on ROTAX engine Type 914 (series)

Subject

Introduction of a turbo charger with a modified waste gate into in the field installed engines.

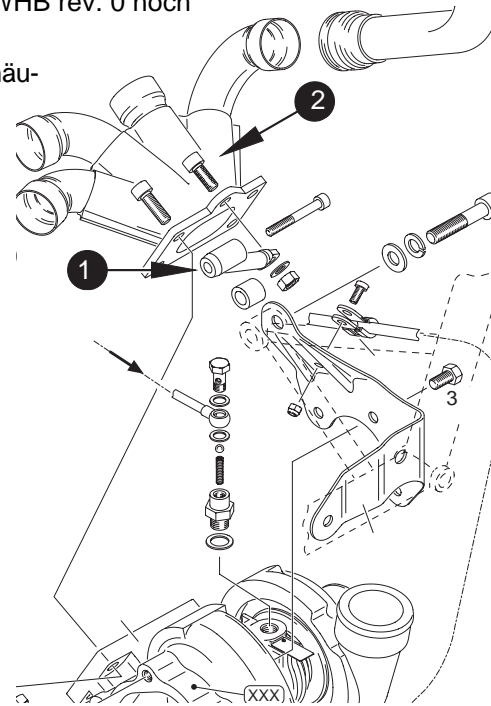
Bild / Fig. 1

◆ **NOTE:** The support ❶ of the exhaust manifold is not listed yet in the Maintenance Manual, rev. 0.

Diese Abstützung sollte nicht beim Kurbelgehäuse entfernt werden, da diese nur schwer oder mit Spezialwerkzeug befestigt werden kann. Es wird nur die Verbindung ❷ zum Auspuffkrümmer gelöst. Siehe dazu Bild 1.

This support should not be removed as it is laborious to refit, except with a special spanner. Undo only connection with exhaust manifold ❷. See fig. 1.
