SERVICE BULLETIN

KONTROLLE VON EXZENTER UND KRAFTSTOFFPUMPENSTÖSSEL BEI ROTAX[®] MOTOR TYPE 912 (SERIE) SB-912-049

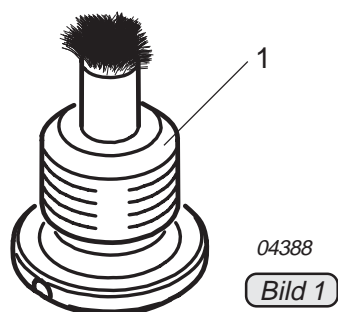
Stahlspäne in geringer Anzahl wie Bild 1 dargestellt sind noch akzeptabel, wenn die Belagstärke kleiner als 3 mm ist. Bei unklarem Befund ist der Ölkreislauf zu spülen und anschließend ein neuer Ölfilter zu montieren.

Wird an der Magnetschraube (1) eine größere Menge an Spänen (größer als 3 mm) festgestellt, und am Pumpenstößel der Kraftstoffpumpe Verschleiß festgestellt, dann ist der Exzenter und die Kraftstoffpumpe zu tauschen. Dazu ist das Propellergetriebe samt Antriebsrad und Kraftstoffpumpe an den autorisierten Vertriebspartner bzw. deren Service Center zur Instandsetzung zu senden. Der gesamte Motor muss überprüft, repariert oder überholt werden, in Übereinstimmung mit den Anweisungen zur Aufrechterhaltung der Lufttuchtigkeit.

- Standlauf mit neuem Ölfilter durchführen und Ölfiltermatte erneut gemäß letztgültigem Wartungshandbuch auf Späne überprüfen. Sollte weiterhin eine unübliche Menge von Spänen festgestellt werden ist die Ursache festzustellen und der Schaden zu beheben.

- Ölpumpe ausbauen, befüllen und reinigen.
- Ölkreislauf spülen.
- gereinigte Ölpumpe einbauen.
- neues bzw. instandgesetztes Propellergetriebe einbauen.
- Magnetschraube montieren.
- neue Kraftstoffpumpe einbauen.
- neuen Ölfilter montieren.
- Kurbelwellenfixierung lösen und Verschlußschraube samt neuer Dichtung einschrauben. Anzugsdrehmoment 22 Nm.
- Minuspol der Bordbatterie ankleben.
- Alle Systeme auf korrekte Funktion prüfen.
- Standlauf mit neuem Ölfilter durchführen und abschließend Ölfiltermatte gemäß letztgültigem Wartungshandbuch auf Späne überprüfen. Magnetschraube kontrollieren. Sollte weiterhin eine unübliche Menge von Spänen festgestellt werden ist die Ursache festzustellen und der Schaden zu beheben.
- Magnetschraube reinigen und wieder montieren. Anzugsdrehmoment 25 Nm.
- Drahtsicherung anbringen.

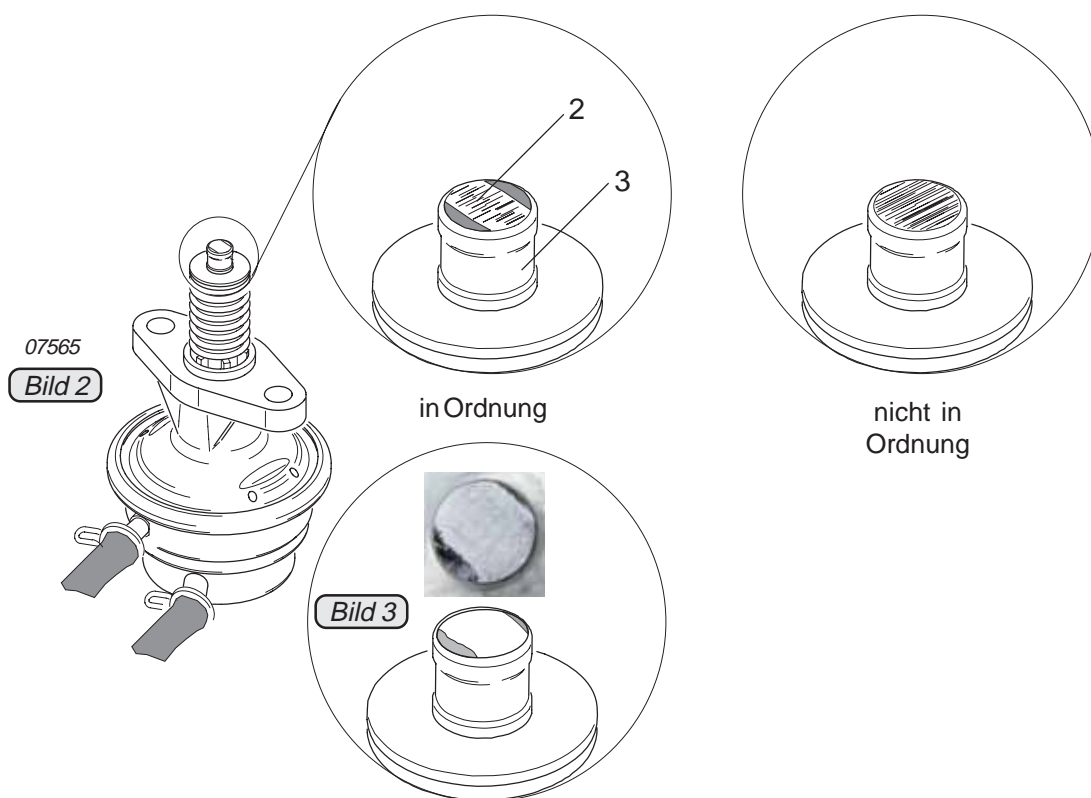
- Kraftstoffpumpe ausbauen
- Detaillierte Kontrolle der Oberfläche (2) des Pumpenstößels (3). Dabei darf die Kontaktfläche zum Exzenter keine Freßstellen aufweisen. Geringfügig aufscheinende Reibspuren sind zulässig. Siehe dazu Bild 3. Je nach bereits erfolgter Laufzeit ist die Breite der Kontaktstelle größer. Sind Reibspuren über den gesamten Durchmesser des Pumpenstößels sichtbar, so ist die Kraftstoffpumpe aufgrund erhöhten Verschleiß zu tauschen.

- Exzenter durch die Getriebeöffnung auf unüblichen Verschleiß prüfen. Die Propellerwelle drehen um die Sichtprüfung an mehreren Stellen durchführen zu können.

Wird eine unüblich verschlissene Oberfläche des Pumpenstößels und/oder Exzenter festgestellt, dann ist das Propellergetriebe samt Antriebsrad und Kraftstoffpumpe an den autorisierten Vertriebspartner bzw. deren Service Center zur Instandsetzung zu senden.
