SERVICE BULLETIN

KONTROLLE VON EXZENTER UND DES KRAFTSTOFFPUMPENSTÖSSEL FÜR ROTAX[®] MOTOR TYPE 912 (SERIE) SB-912-049UL

KONTROLLE VON EXZENTER UND KRAFTSTOFFPUMPENSTÖSSEL BEI ROTAX[®] MOTOR TYPE 912 (SERIE) SB-912-049

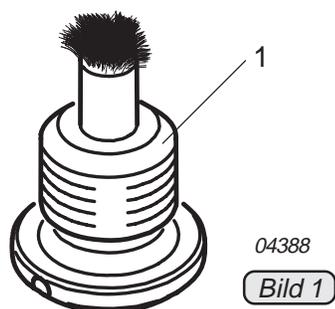
Stahlspäne in geringer Anzahl wie Bild 1 dargestellt sind noch akzeptabel, wenn die Belagstärke kleiner als 3 mm ist. Bei unklarem Befund ist der Ölkreislauf zu spülen und anschließend ein neuer Ölfilter zu montieren.

- Standlauf mit neuem Ölfilter durchführen und Ölfiltermatte erneut gemäß letztgültigem Wartungshandbuch auf Späne überprüfen. Sollte weiterhin eine unübliche Menge von Spänen festgestellt werden ist die Ursache festzustellen und der Schaden zu beheben.

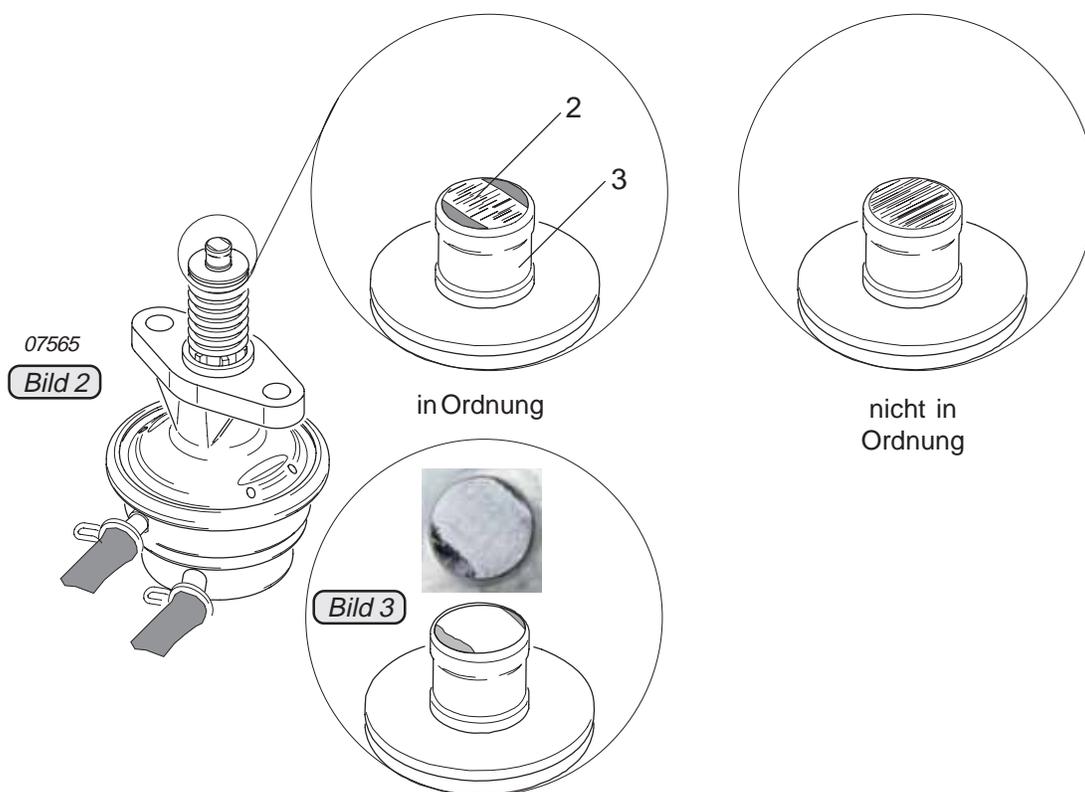
Aufgrund vereinzelter, zu rauer Oberfläche am Exzenter im Propellergetriebe kann überhöhter Abrieb am Kraftstoffpumpenstößel entstehen.

- Kraftstoffpumpe ausbauen
- Detaillierte Kontrolle der Oberfläche (2) des Pumpenstößels (3). Dabei darf die Kontaktfläche zum Exzenter keine Freßstellen aufweisen. Geringfügig aufscheinende Reibspuren sind zulässig. Siehe dazu Bild 3. Je nach bereits erfolgter Laufzeit ist die Breite der Kontaktstelle größer. Sind Reibspuren über den gesamten Durchmesser des Pumpenstößels sichtbar, so ist die Kraftstoffpumpe aufgrund erhöhten Verschleiß zu tauschen.

Wird eine unüblich verschlissene Oberfläche des Pumpenstößels und/oder Exzenter festgestellt, dann ist das Propellergetriebe samt Antriebsrad und Kraftstoffpumpe an den autorisierten Vertriebspartner bzw. deren Service Center zur Instandsetzung zu senden.
