SERVICE BULLETIN

DER KRAFTSTOFFPUMPE

FÜR ROTAX[®] MOTOR TYPE 912 (SERIE)

SB-912-053UL

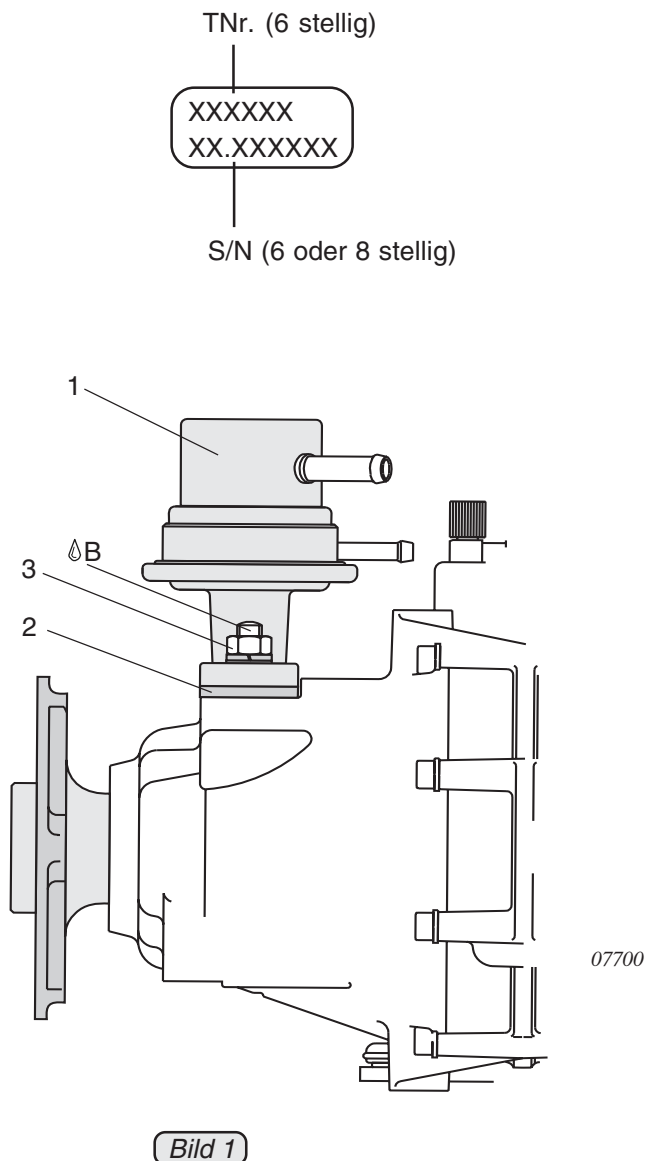
(siehe dazu Bild 1)

Durch zu hohen Kraftstoffdruck, hervorgerufen durch überhöhten Druck vor der mechanischen Kraftstoffpumpe (z.B. durch die elektrische Vorförderpumpe), kann es in vereinzelt Fällen zu Unregelmäßigkeit der Kraftstoffversorgung kommen. Der daraus resultierende zu hohe Kraftstoffdruck im System kann zu Motorstörungen und/oder massiven Undichtheiten an der Kraftstoffpumpe führen.

1. Kraftstoffpumpe (1) ausbauen.
2. Isolierflansch (2) erneuern.

■ **ACHTUNG:** Unbedingt mitgelieferten Isolierflansch verwenden. Den alten Isolierflansch nicht wiederverwenden.

3. Kraftstoffpumpe einbauen.
4. SK-Muttern (3) mit LOCTITE 243 sichern und gleichmäßig festziehen. Anzugsdrehmoment 15 Nm.
