SERVICE BULLETIN

KONTROLLE DES KURBELGEHÄUSES

BEI ROTAX[®] MOTOR TYPE 912 UND 914 (SERIE)

SB-912-029 R3**SB-914-018 R3**

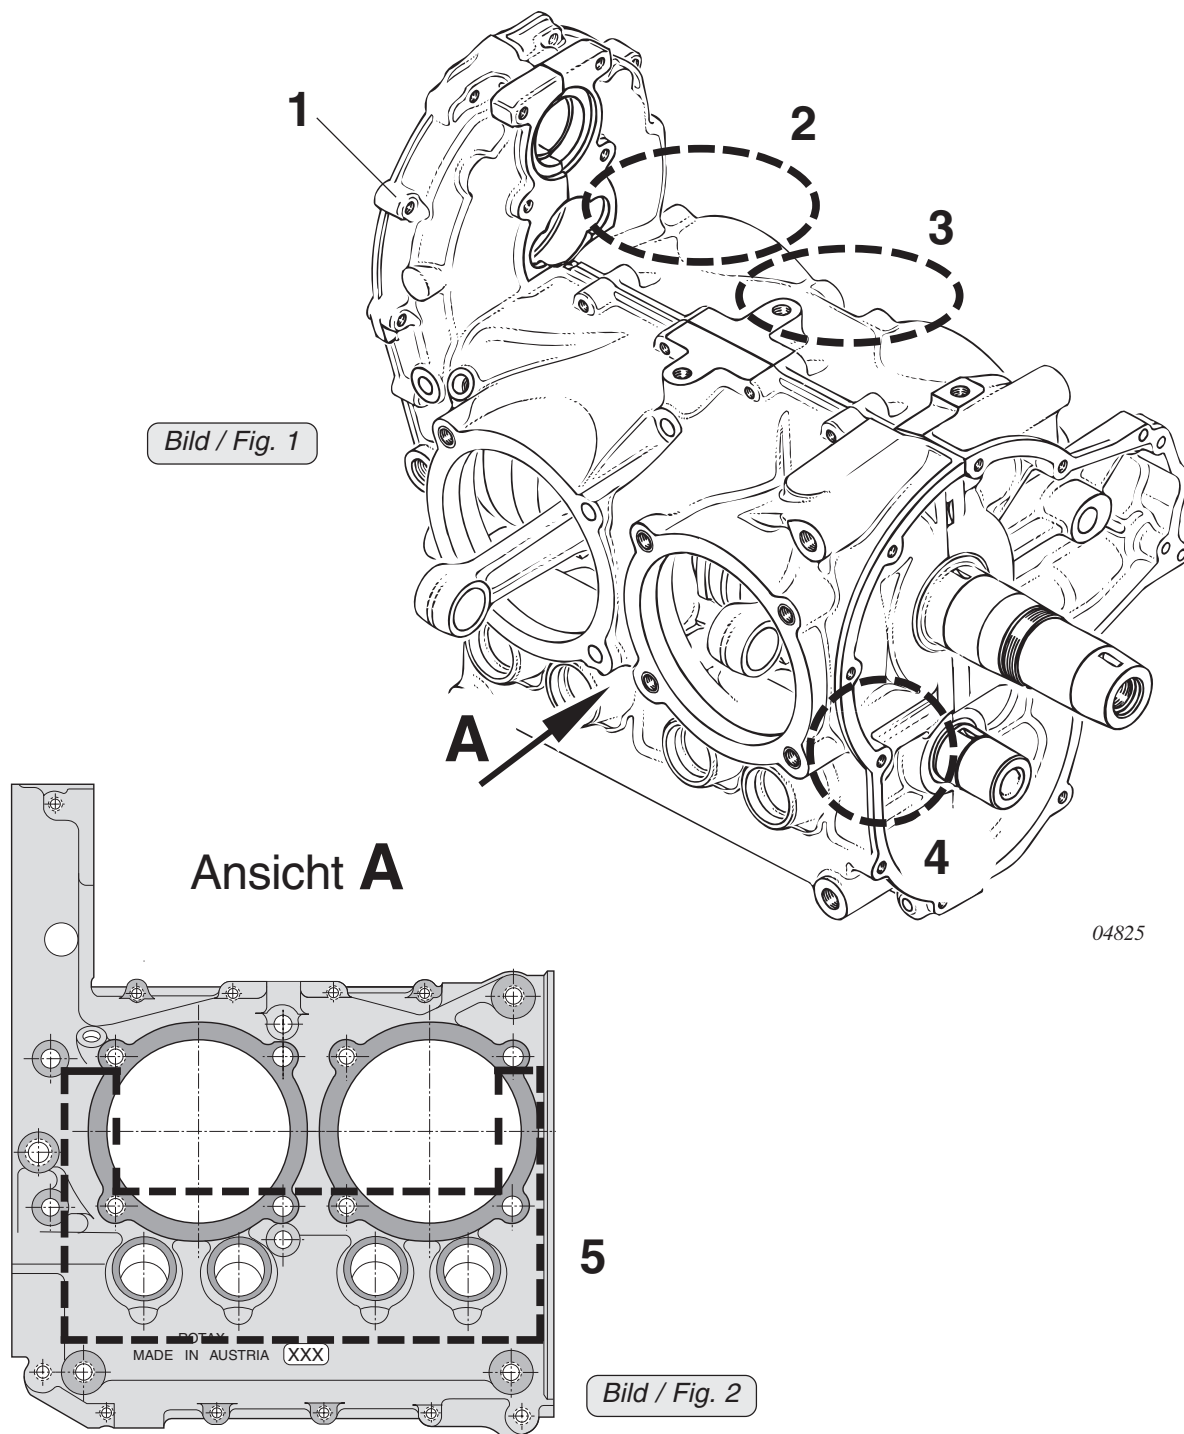
Siehe dazu Bild 1.

- Sichtkontrolle des Kurbelgehäuses (1) und der Motoraufhängung gemäß letztgültigem der Motortype entsprechenden Wartungshandbuch durchführen.

Visuelle Kontrolle des Kurbelgehäuses besonders:

- im oberen Bereich von Zylinder 1 (2)
- zwischen Zylinder 1 und 3 oben (3)
- im unterem Bereich von Zylinder 4 rechts unten (4) und
- detaillierte Kontrolle des Bereiches (5). Siehe dazu Ansicht **A** Bild 2.

Bei jenen Motoren, welche mit einer Kühlluftabdeckung ausgerüstet sind, ist der Bereich (2) und (3) hinsichtlich Ölundichtheiten zu kontrollieren. Wird eine Ölundichtheit festgestellt, so ist die Ursache für die Ölundichtheit zu suchen. Kann die genaue Ursache der Undichtheit, z.B. Governor etc. nicht festgestellt werden, dann muß die Kühlluftführung abgebaut werden.

- Bei Rissen im Kurbelgehäuse ist der komplette Motor an einen von ROTAX[®] autorisierten Vertriebspartner bzw. deren Service Center zurückzusenden.
- Transportkosten, Stillstandskosten, Verdienstentgang, Telefonkosten etc. oder Umbaukosten auf andere Motorversionen oder zusätzliche Arbeiten, die nicht in den Rahmen dieser Mitteilung fallen wie z.B. gleichzeitiges Durchführen einer Grundüberholung werden von ROTAX[®] nicht getragen.
