# **SERVICE BULLETIN**

## **MASSEVERBINDUNG FÜR GEBERLEITUNG**

### **FÜR ROTAX<sup>®</sup> MOTOR TYPE 912 (SERIE)**

### **SB-912-007 UL**

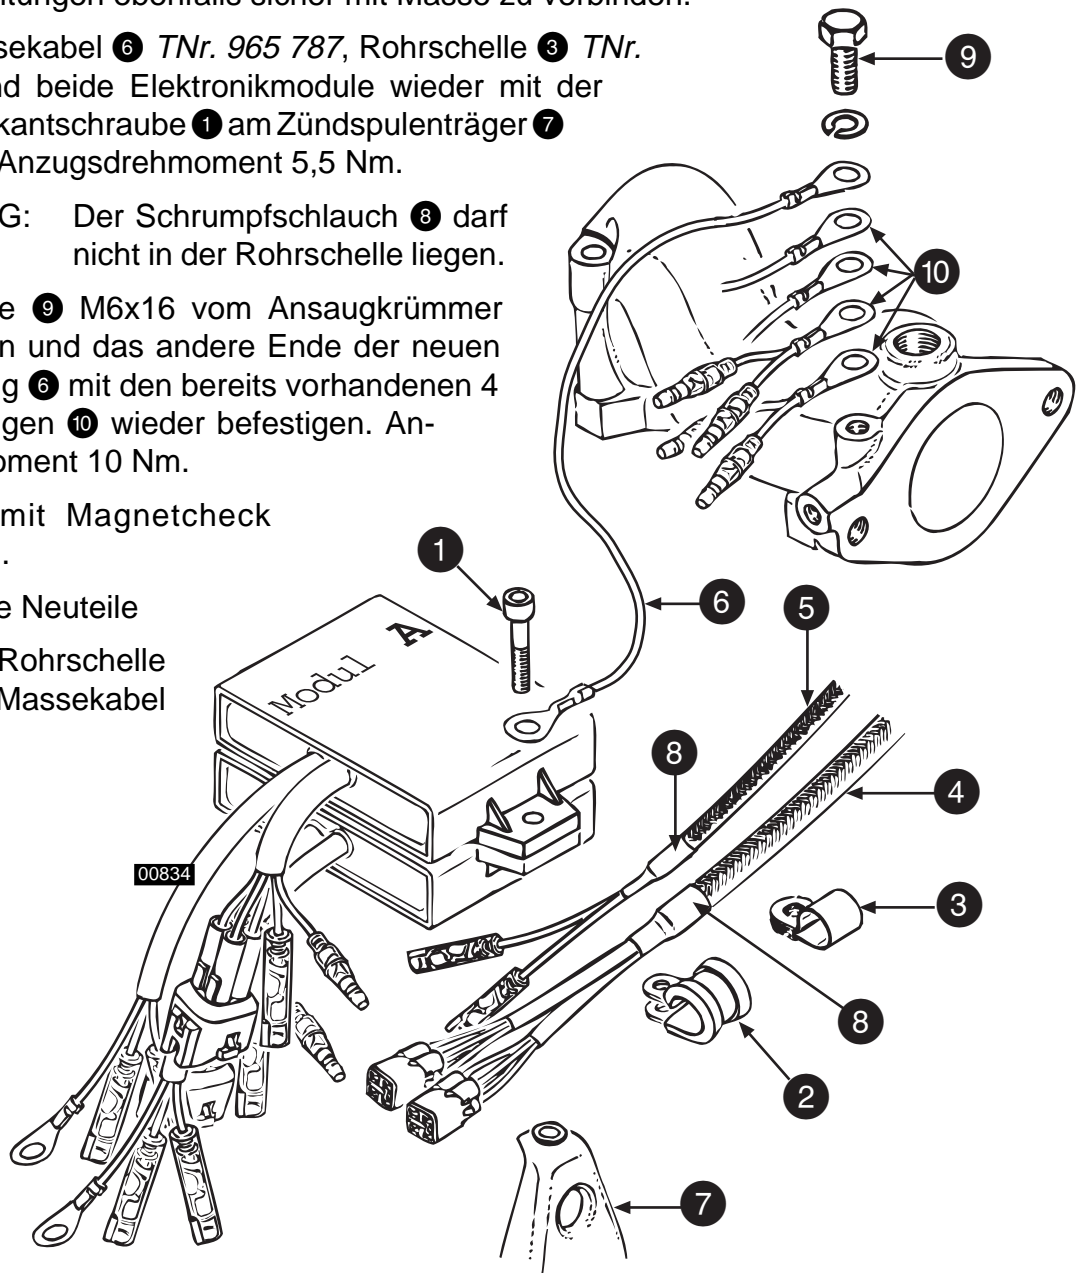
- Anlaß:** Bei der bisherigen Ausführung der Zündanlage können im Bereich starker Radiosender Zündstörungen vorkommen. Aufgrund positiver Ergebnisse entsprechender EMV-Tests (elektro-magnetische Verträglichkeit) müssen sämtliche betroffenen Motore nachgerüstet werden.

■ **ACHTUNG:** Der Schrumpfschlauch ❸ darf nicht in der Rohrschelle liegen.

- 1) Innensechskantschraube ❶ M5x25 abschrauben und Rohrschelle ❷ mit innenliegendem Gummi entfernen.
- 2) Neue Rohrschelle ❸ (ohne Gummiverkleidung) aufschieben und die Leitungsstränge der Geber- und Ladespulenleitung ❹ und ❺ soweit nach vorne schieben, bis das Metallgeflecht der beiden Leitungsstränge zur Gänze in der neuen Rohrschelle aufliegt.
- 3) Die Zündungs-Abstelleitungen sind über die ganze Länge abzuschirmen. Die Abschirmungen sind mit kurzen Anschlußdrähten gemeinsam mit der Masseleitung ❻ bei der Innensechskantschraube ❶ zu verschrauben. Zündschalterseitig sind die Schirmungen der Abstelleitungen ebenfalls sicher mit Masse zu verbinden.
- 4) Neues Massekabel ❻ TNr. 965 787, Rohrschelle ❸ TNr. 851 119 und beide Elektronikmodule wieder mit der Innensechskantschraube ❶ am Zündspulenträger ❷ befestigen. Anzugsdrehmoment 5,5 Nm.

- 5) Sk-Schraube ❾ M6x16 vom Ansaugkrümmer abschrauben und das andere Ende der neuen Masseleitung ❻ mit den bereits vorhandenen 4 Masseleitungen ❿ wieder befestigen. Anzugsdrehmoment 10 Nm.

- 6) Probelauf mit Magnetcheck durchführen.

- 7) Erforderliche Neuteile  
1x 851 119 Rohrschelle  
1x 965 787 Massekabel
