SERVICE BULLETIN

KONTROLLE/AUSTAUSCH DES WASTEGATE-SEILZUGES

FÜR ROTAX[®] MOTOR TYPE 914 (SERIE)

SB-914-008 UL

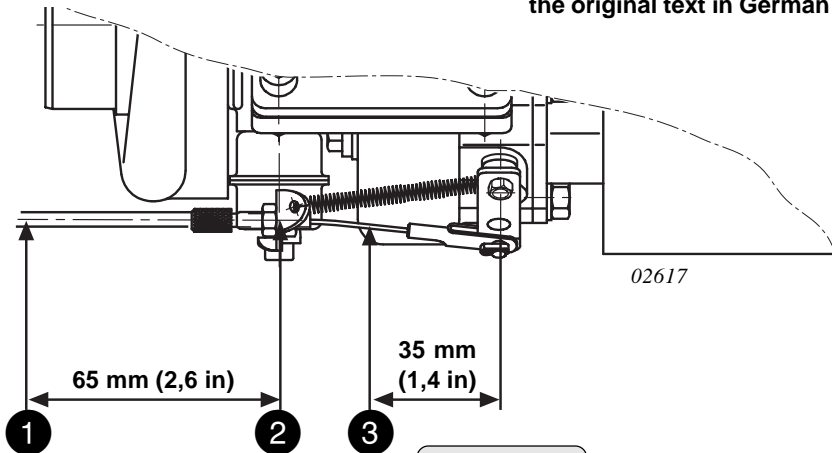
Bild / Fig. 1

Following temperatures must be measured on the positions set out in figure 1 and must **not** be exceeded during take off and after engine stop (heat accumulation).

pos.	description	temperature
①	cable conduit	max. 120 °C (250 °F)
②	cable support	max. 120 °C (250 °F)
③	wire rope	max. 140 °C (280 °F)

Folgende Temperaturen sind an nachstehenden Positionen zu messen und dürfen bei Startleistung und nach dem Abstellen (Wärmestau) **nicht** überschritten werden (siehe dazu Bild 1).

Pos.	Beschreibung	Temperatur
①	Seilzughülle	max. 120 °C
②	Seilzugwiderlager	max. 120 °C
③	Seilzug	max. 140 °C
