SERVICE BULLETIN

EINFÜHRUNG EINES TURBOLADER MIT MODIFIZIERTEM WASTE-GATE FÜR ROTAX[®] MOTOR TYPE 914 (SERIE) SB-914-005 UL

Einführung eines Turbolader mit modifiziertem Waste-Gate bei ROTAX Motor 914 (Serie)

Introduction of a turbo charger with a modified waste gate on ROTAX engine Type 914 (series)

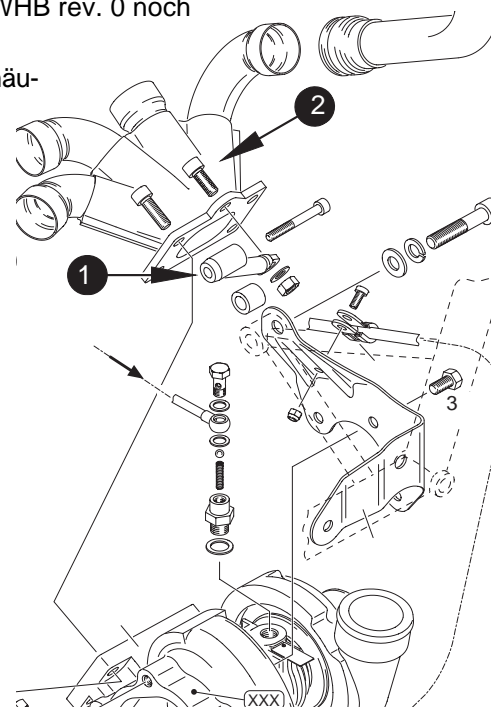
Bild / Fig. 1

◆ **HINWEIS:** Die Auspuffkrümmerabstützung ❶ ist im WHB rev. 0 noch nicht enthalten.

Diese Abstützung sollte nicht beim Kurbelgehäuse entfernt werden, da diese nur schwer oder mit Spezialwerkzeug befestigt werden kann. Es wird nur die Verbindung ❷ zum Auspuffkrümmer gelöst. Siehe dazu Bild 1.

◆ **NOTE:** The support ❶ of the exhaust manifold is not listed yet in the Maintenance Manual, rev. 0.

This support should not be removed as it is laborious to refit, except with a special spanner. Undo only connection with exhaust manifold ❷. See fig. 1.
