SERVICE BULLETIN
KONTROLLE DER HOHLSCHRAUBE
IN DER TURBODRUCKÖLLEITUNG
FÜR ROTAX[®] MOTOR TYPE 914 (SERIE)
SB-914-004 UL

Kontrolle der Hohlschraube in der Turbodruckölleitung bei ROTAX Motor Type 914 (Serie)

Checking of the banjo bolt in the pressure oil line of turbo charger for ROTAX engine Type 914 (series)

**vorgeschrieben
mandatory**

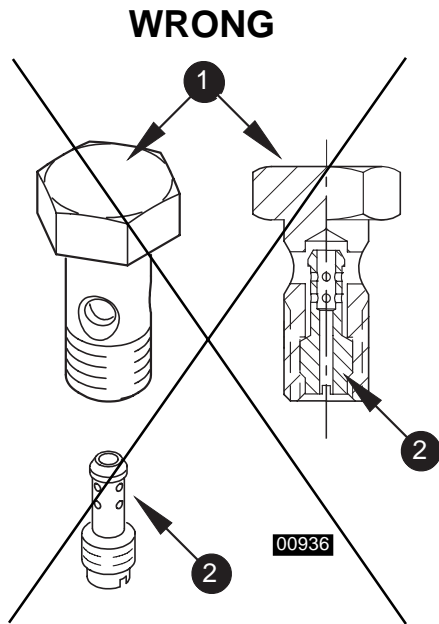
Bild / Fig. 1

Es wurde festgestellt, daß eine Hohlschraube ① mit **integrierter Drosselstelle** ② anstatt einer Hohlschraube ③ mit Ventilsitz ④ in der Druckölleitung des Turboladers verbaut wurde. Weitere Informationen bezüglich des Systems siehe WHB 914 Kap. 9.3.2.

It has been discovered that the banjo bolt ① with **built-in orifice** ② instead of banjo bolt ③ with valve seat ④ was installed in the pressure oil line of the turbo charger. For further information of the system see Maintenance Manual 914, chapter 9.3.2.

Kontrolle ob die Hohlschraube mit einem Ventilsitz ④ ausgestattet ist.

▲ **WARNUNG:** Sollte die Hohlschraube nicht mit einem Ventilsitz, sondern mit einer integrierten Drosselstelle versehen sein, so ist der Turbolader zu erneuern und der Ölkreislauf der Saugpumpe zu kontrollieren.

■ **ATTENTION:** Ensure that ball and spring do not escape from valve body. Verify if banjo bolt is furnished with a valve seat ④.

▲ **WARNING:** If the banjo bolt should not be one with a valve seat but with a built-in orifice, then the turbo charger has to be renewed and the oil circuit of the suction pump has to be checked.
