**ROTAX****SERVICE INFORMATION**

10 UL 87/D

503 UL - AUSFÜHRUNG F R E E A I R (FA)

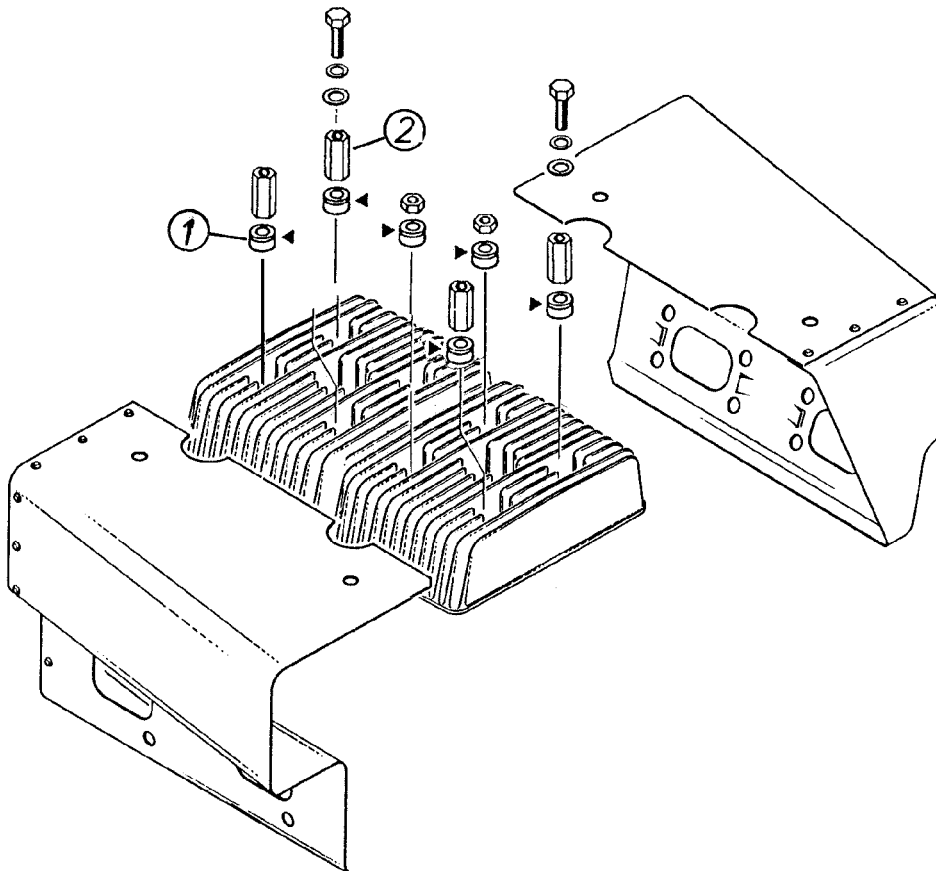
1.1. Im Sinne der Weiterentwicklung wurde bei Motortype 503 UL FA die Zylinderkopfbefestigung geändert. Dadurch wird die Belastung der Zylinderstiftschrauben vermindert und fallweise aufgetretene Brüche verhindert.

2.1. Alle acht Scheiben 8,4 werden durch die 4 mm hohe Kegelhülse ①, Teile-Nr. 847 475, ersetzt. Die Kegelhülse wird mit der kegeligen Seite nach oben eingebaut (siehe Kennzeichnungsrille im Bild).

2.2. 4 Distanzmuttern M8 x 37 werden durch 4 Distanzmuttern ② M8 x 33, ersetzt.

2.3. Die Stiftschrauben bleiben unverändert.
