Rotax 508 UL: Ventildeckelbefestigung

Diese Service-Information betrifft alle ROTAX Motoren 508 UL bis zur Motornummer 3,707.736. Bei nachfolgenden Motoren wurde diese Änderung bereits in der Serie durchgeführt.

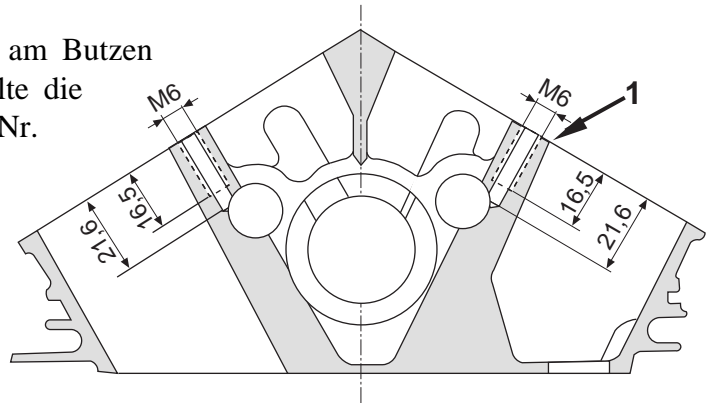
Aufgrund von vereinzelt Brüchen am Butzen ∂ (Befestigung für Ventildeckel) sollte die Ventildeckelschraube M6x25 (Teile-Nr. 840 861) gegen die Zylinderschraube M6x30 DIN 912 (Teile-Nr. 840 889) gewechselt werden. Dazu ist es nötig, das M6 Innengewinde bis zu einer Gewindetiefe von 16,5 mm nachzuschneiden (siehe nebenstehende Skizze mit bereits geänderter Gewindetiefe).
