ROTAX 582 UL DCDI — Gebermarkierung

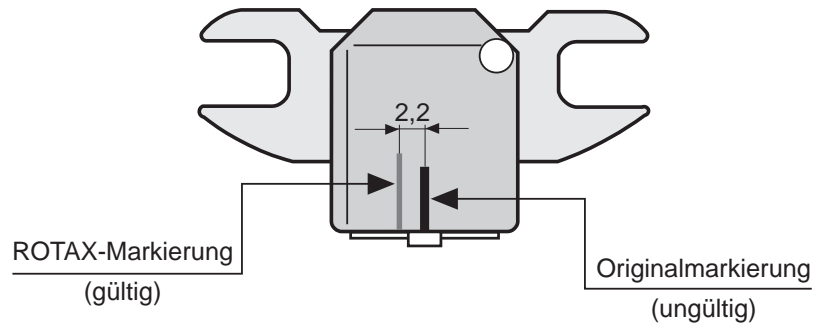
Aufgrund von fehlerhaften Gebermarkierungen unseres Zulieferers, mußten alle Geber (Teile-Nr. 965 760 und 965 767) mit einer nachträglichen Markierung versehen werden.

Diese befindet sich 2,2 mm seitlich der falschen Originalmarkierung (siehe Skizze).

Bei einer Zündzeitpunktkontrolle muß sich die Markierung am Geber (von ROTAX nachträglich angebracht) mit der Markierung am Magnetrad decken.

- ◆ HINWEIS: Geber müssen bei der Montage mit einem Luftspalt von $0,5 \text{ mm} \pm 0,05 \text{ mm}$ zum Leitstück-Magnetrad montiert werden.
