Hohlschraube Rotax 912 Serie

Hohlschraube für Kraftstoffleitungsanschluß bei BING-Gleichdruckvergaser Type 64/32/391 bzw. Type 64/32/392

Alle Motoren der Type 912 Serie

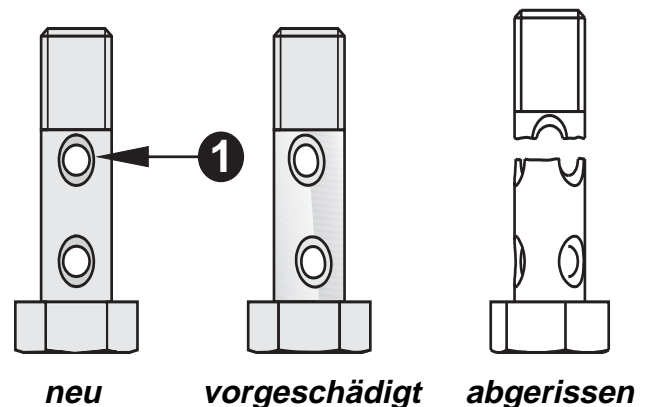
Auf Grund der Erfahrung hat sich gezeigt, daß die Hohlschraube M8 durch übermäßiges Festziehen (= Nichteinhaltung des angegebenen Anzugsdrehmomentes) über die Streckgrenze deformiert wird. Dadurch kann die Hohlschraube im Bereich der Durchgangsbohrungen ❶ abreißen.

- Haarrißbildung im Lochbereich bzw. Abriß der Hohlschraube.
- Deformierung durch Dehnung, sichtbar durch ovales Lochbild bei der Querbohrung.

◆ HINWEIS: Nicht durch die ovale Ansenkung täuschen lassen

Bei Verdacht 1x 940 872 Hohlschraube M8x1 pro Vergaser erneuern.

Auflageflächen der 9 mm hohen Distanzhülse und des Ringschlauchnippels sowie Kontaktfläche am Vergaser kontrollieren. Sichtkontrolle des Gewindes im Vergaser. Neuen Dichtring zwischen Ringschlauchnippel und Hohlschraube verwenden.

▲ WICHTIG! Unbedingt Anzugsdrehmoment von 10 Nm einhalten.

Kraftstoffleitungen wieder anschließen und Motor starten. Dichtheitskontrolle durchführen.
