# SERVICE INSTRUCTION

## KALTSTART BEI ROTAX® MOTOR TYPE 912 UND 914 (SERIE) SI-03-1998 R1

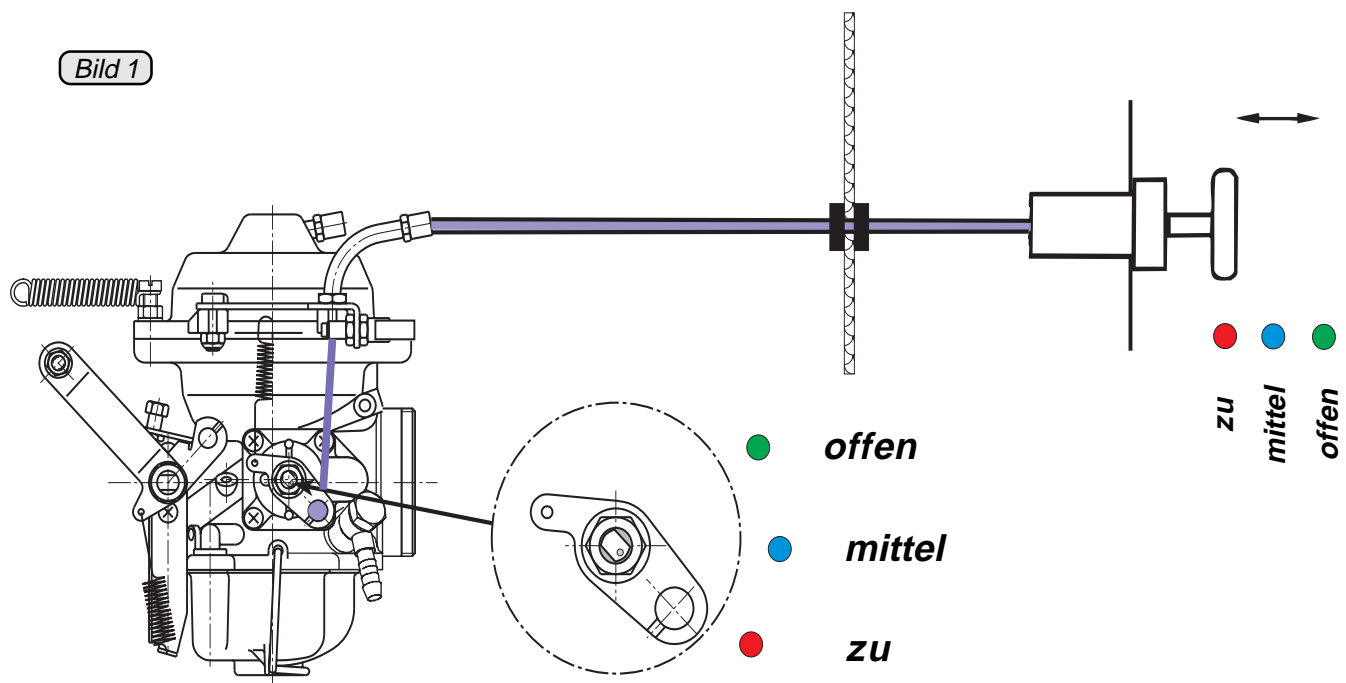
Bei Verwendung einer größeren Startdüse (1) sind zusätzlich die neuen Choke-Drehschieber (2) mit geänderten Belüftungsbohrungen (5) zu verwenden. Dadurch wird die Möglichkeit geschaffen den Motor in der Aufwärmphase in einer Mittelstellung der Kaltstarteinrichtung zu betreiben und somit einen runden Motorlauf zu erzielen (Serieneinführung siehe Kap. 2.3).

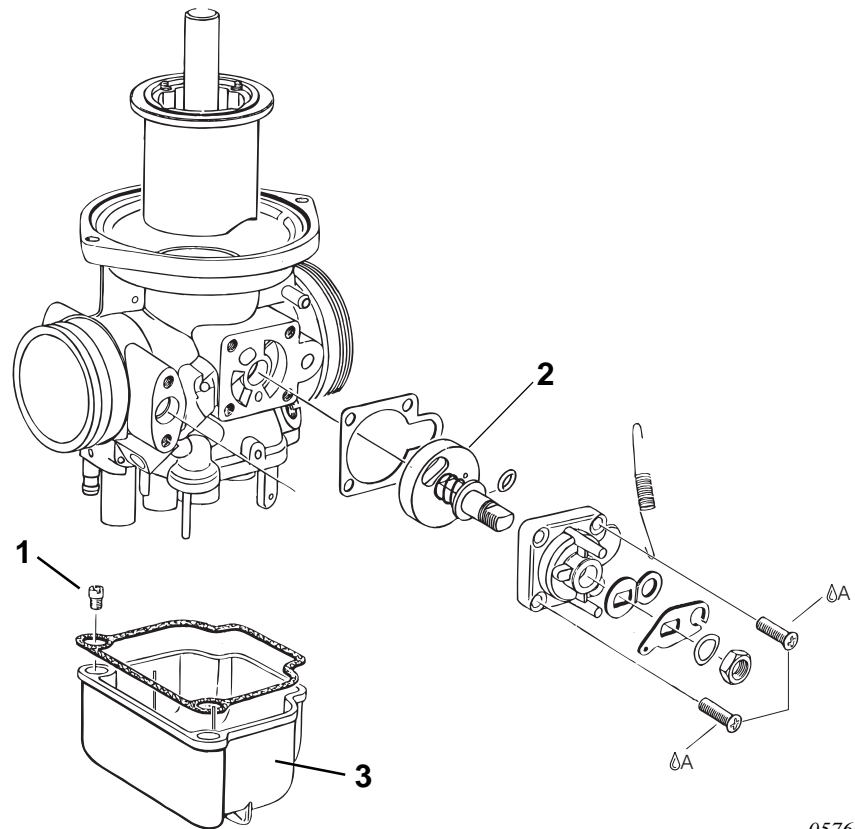
Bild 2

Die Startdüse (1) (Düse 85 Standardbedüsung) in den Schwimmergehäusen (3) ist gegen eine entsprechend größere **Düse** (1) auszutauschen. Je nach vorherrschenden atmosphärischen Bedingungen und Kaltstartverhalten des Motors können Düsen folgender Größe ausgewählt werden:

◆ **HINWEIS:** Die Auswahl der Düsen (1) erfolgt empirisch, jedoch ist zu beachten, daß das Kraftstoff-Luftgemisch durch größere Startdüsenauswahl stark angereichert wird und im Extremfall zu einer gänzlichen Überfettung führen kann.

**Düse 105, 120, 130 oder 140** (siehe Kapitel 2.4).
