SERVICE INSTRUCTION

REIBMOMENTKONTROLLE DES PROPELLERGETRIEBES MIT ÜBERLASTKUPPLUNG BEI ROTAX[®] MOTOR TYPE 912 UND 914 (SERIE) SI-06-1997 R1

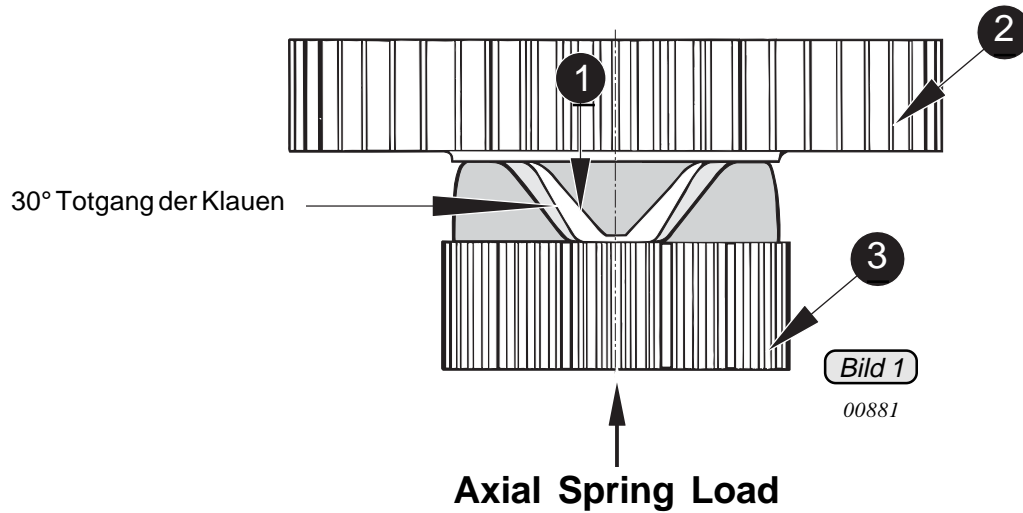
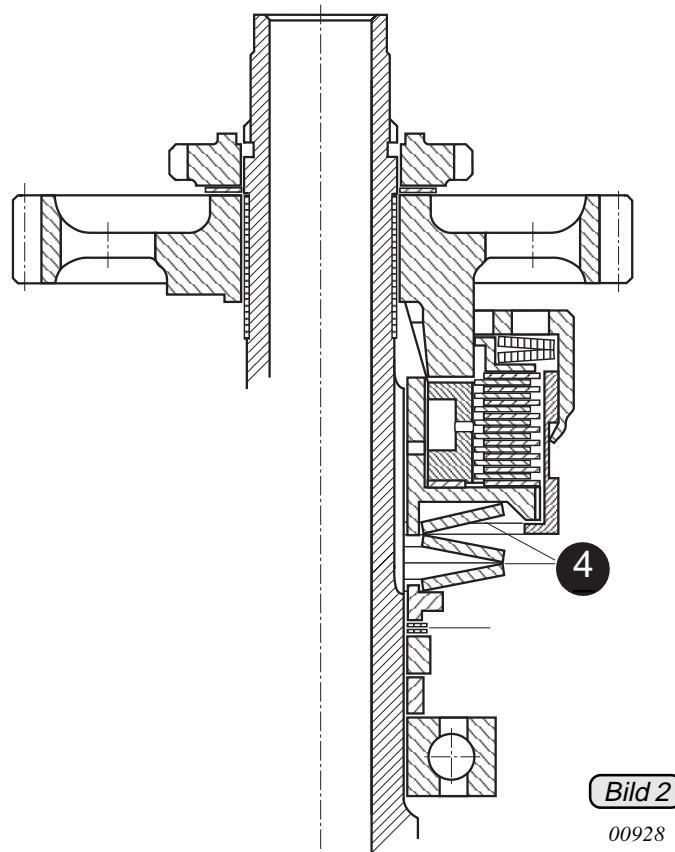
Siehe dazu Bild 1 und 2

Die Torsionsschockdämpfung besteht aus einer Klauennabe (3) mit Schraubflächenklauen (1) die mit dem Klauenrad (2) im Eingriff steht.

Die Schraubflächenklauen der Klauennabe werden mit über 5000 N durch einen Satz Tellerfedern (4) an die Schraubflächenklauen des Klauenrades gedrückt. Das Motordrehmoment wird durch das Antriebsrad, das auf der Kurbelwelle sitzt, auf das Klauenrad übertragen.

Das Klauenrad überträgt das Drehmoment auf die Propellerwelle über die Schraubflächenklauen und die Keilverzahnung von Klauennabe und Propellerwelle (1).

Die ordnungsgemäße Funktion der Torsionsschockdämpfung hängt davon ab ob die Tellerfedern die richtige axiale Kraft aufbringen. Durch normalen Betrieb wird sich die Kraft der Tellerfedern mit der Zeit verringern. Häufige momentan auftretende große Drehlasten und extrem niedrige Leerlaufdrehzahlen können Federkraftverringern beschleunigen.

Verringerte Federkraft läßt übermäßige Drehbewegungen an den Klauen zu, die die Wirksamkeit der Torsionsschockdämpfung verringert und zu erhöhten Verschleiß von Getriebekomponenten führt. Die Zunahme der Drehbewegung an den Klauen wird außerdem bewirken daß die verbliebene Federkraft sich noch schneller verringert. Deshalb ist Überwachung und Kontrolle der Tellerfederkraft ein wichtiger Punkt der Getriebewartung.

Innerhalb dieses Totganges (überwiegend 30°, teilweise auch 15°) ist, um die Propellerwelle zu drehen, nur das Reibmoment zu überwinden um die Klauen über die Flachstelle zu bewegen. Das benötigte Drehmoment um diesen Totgang zu überwinden, wird sich bei Nachlassen der Tellerfedernkraft ebenfalls verringern.

Ein gemessener Abfall des Reibmomentes deutet auf Verringerung der axialen Federkraft hin und weist auf Kontrolle und Wartung des Getriebes hin um die richtige Federkraft wieder herzustellen.

Falls der Reibmomenttest negativ ausfällt, das heißt die axiale Federkraft unzureichend ist, kann die Federkraft durch Einlegen von Scheiben auf der Propellerwelle erhöht werden. Diese Scheiben erhöhen die Vorspannung der Tellerfedern und damit die axiale Last an den Klauen.

Neueinstellung der Federvorspannung sollte durchgeführt werden sobald das gemessene Reibmoment unter den vorgeschriebenen Wert fällt.
