# SERVICE BULLETIN

## KONTROLLE DES AUSPUFFTOPFES TNR. 979402 / 979404 BEI ROTAX<sup>®</sup> MOTOR TYPE 914 (SERIE) SB-914-028 R1

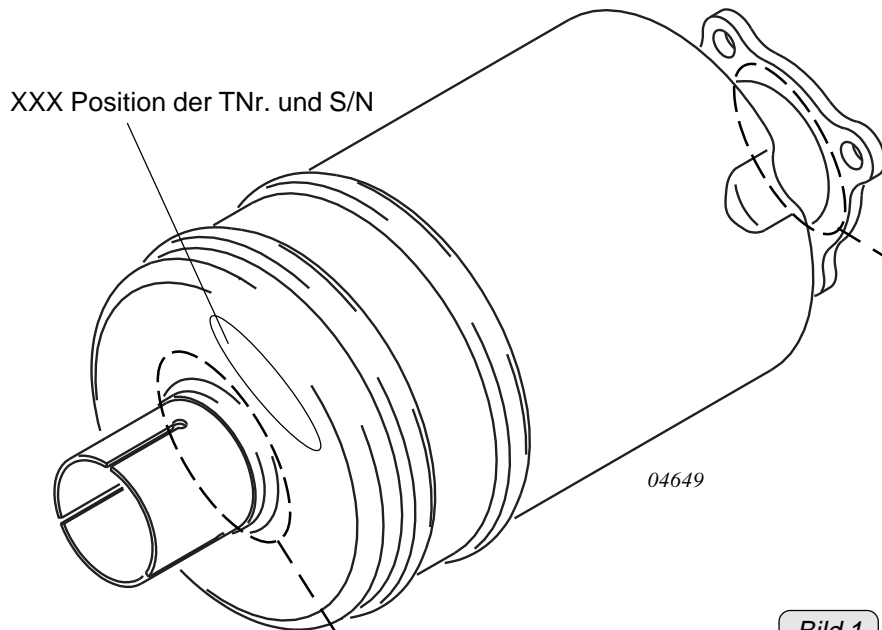
- **ACHTUNG:** Den in Bild 1 dargestellten Bereich (Auspuffflansch) in der Hohlkehle und den im Bild 2 dargestellten Bereich (Auspuffboden) visuell auf Schmauchspuren bzw. Risse kontrollieren.

Auspuffflansch im Bereich der Schweißnaht kontrollieren!

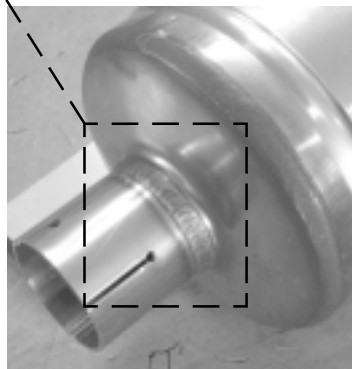
**Bild 2**  
05721

- **ACHTUNG:** Den in Bild 2 dargestellten Bereich (Auspuffboden) visuell auf Schmauchspuren bzw. Risse kontrollieren.
- Sollten Schmauchspuren bzw. Risse festgestellt werden, so ist der Auspufftopf gemäß letztgültigem WHB 914F sofort zu tauschen.
- Originalbetriebszustand des Luftfahrzeuges wiederherstellen.

Auspuffboden im Bereich der Schweißnaht kontrollieren!
