# SERVICE BULLETIN

## KONTROLLE DER BEIDEN ZYL.SCHRAUBEN M8X100 DES KURBELGEHÄUSE BEI ROTAX® MOTOR TYPE 912/914 SB-912-047UL SB-914-032UL

### SB-912-047

### SB-914-032

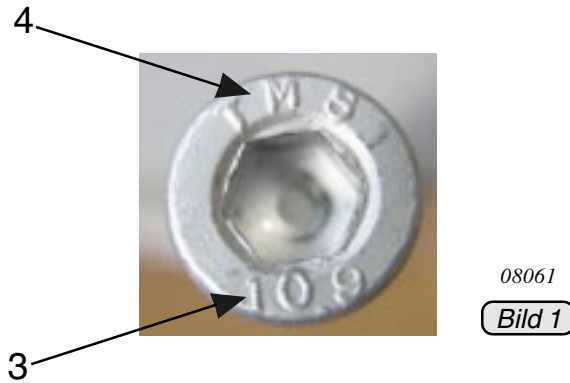
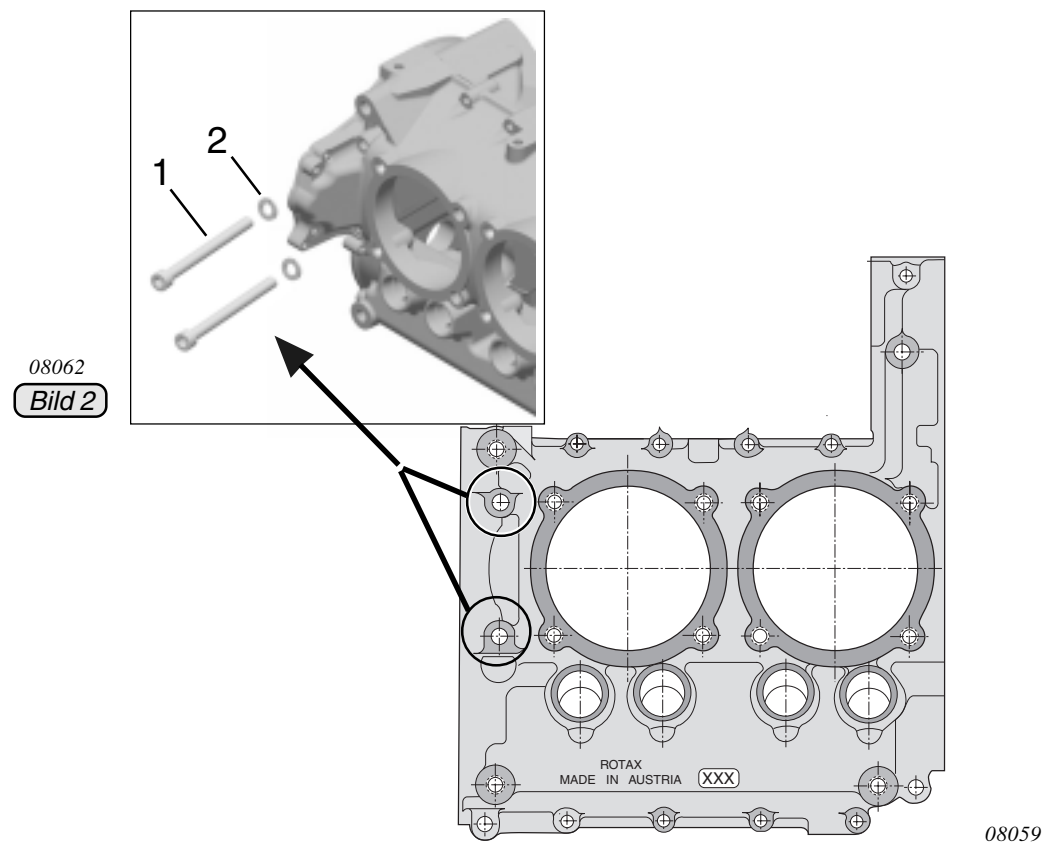
Vereinzelte Fertigungsabweichungen im Herstellprozeß dieser Schrauben können zu Rissen im Schraubenkopf führen und einen möglichen Verlust des Schraubenkopfes verursachen.

Von der Fertigungsabweichung sind nur die beiden M8X100 Zyl.Schraube (1) TNr. 440427 betroffen. Diese befinden sich im Kurbelgehäuse auf der Zylinderseite 1/3 zwischen Zylinder 3 und dem Elektrostarter.

Weiters läßt sich das betroffene Fertigungslos auf die Schraubenkopfbezeichnung „TMS“ eingrenzen.

◆ **HINWEIS:** Neben der Qualitätsangabe 10.9 (3) muss der Herstellercode am Schraubenkopf abgelesen werden. Schrauben mit dem Herstellercode TMS (4) können betroffen sein und sind auf jeden Fall zu tauschen.

- Betroffene Schrauben (1) samt Federring (2) erneuern. Anzugsdrehmoment 30 Nm.

■ **ACHTUNG:** Sollte beide Schrauben betroffen sein und ersetzt werden müssen, so ist zuerst nur eine Schraube samt Federring zu tauschen. Eine der beiden Schrauben ist samt Federring zu demontieren und zu tauschen bevor die zweite Schraube gelockert und entfernt wird. Nachdem die eine Schraube samt Federring getauscht wurde, ist die zweite Schraube zu demontieren und eine neue Schraube samt Federring zu montieren.
