Masseverbindung für Geberleitung, ROTAX Motor Type 912 UL Serie

Verbesserung der Masseverbindung für die Abschirmung der Geber- u. Laderleitung.

Ground connection for pick-up wiring, ROTAX Engine Series Type 912 UL

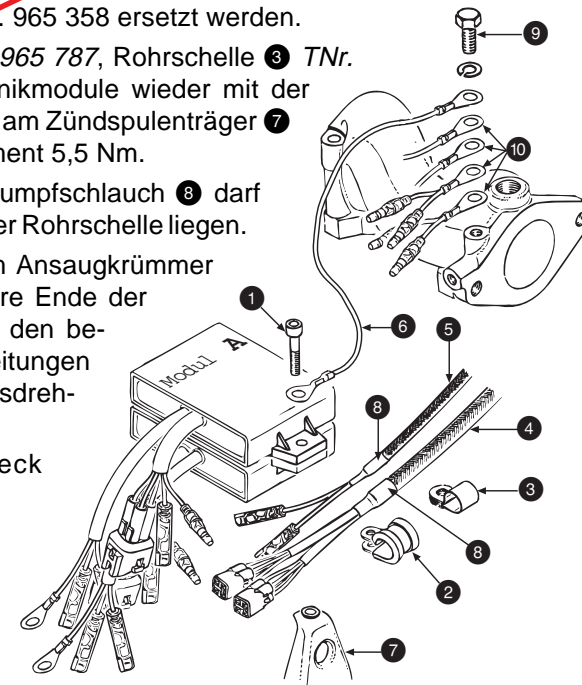
Bei der bisherigen Ausführung der Zündanlage können im Bereich starker Radiosender Zündstörungen vorkommen. Aufgrund positiver Ergebnisse entsprechender EMV-Tests (elektro-magnetische Verträglichkeit) müssen sämtliche betroffenen Motore nachgerüstet werden.

8.1) Innensechskantschraube ① M5x25 abschrauben und Rohrschelle ② mit innenliegendem Gummi entfernen.

8.2) Neue Rohrschelle ③ (ohne Gummiverkleidung) aufschreiben und die Leitungsstränge der Geber- und Ladespulenleitung ④ und ⑤ soweit nach vorne schieben, bis das Metallgeflecht der beiden Leitungsstränge zur Gänze in der neuen Rohrschelle aufliegt.

8.3) Die Zündungs-Absteileitungen sind über die ganze Länge abzuschirmen. Die Abschirmungen sind mit einem Anschlußdraht gemeinsam mit der Masseleitung ⑥ bei der Innensechskantschraube ① zu verschrauben. Zündschalterseitig sind die Schirmungen der Absteileitungen ebenfalls sicher mit Masse zu verbinden. Ist eine natürliche Anbringung der Schirmung nicht mehr möglich, kann das Elektronikmodul von Zündkreis A durch ein neues Elektronikmodul (mit 7-Polker) Teile Nr. 965 358 ersetzt werden.

8.4) Neues Massekabel ⑥ Tnr. 965 787, Rohrschelle ③ TNr. 851 119 und beide Elektronikmodule wieder mit der Innensechskantschraube ① am Zündspulenträger ⑦ befestigen. Anzugsdrehmoment 5,5 Nm.

■ **ACHTUNG:** Der Schrumpfschlauch ⑧ darf nicht in der Rohrschelle liegen.

8.5) Sk-Schraube ⑨ M6x16 vom Ansaugkrümmer abschrauben und das andere Ende der neuen Masseleitung ⑥ mit den bereits vorhandenen 4 Masseleitungen ⑩ wieder befestigen. Anzugsdrehmoment 10 Nm.

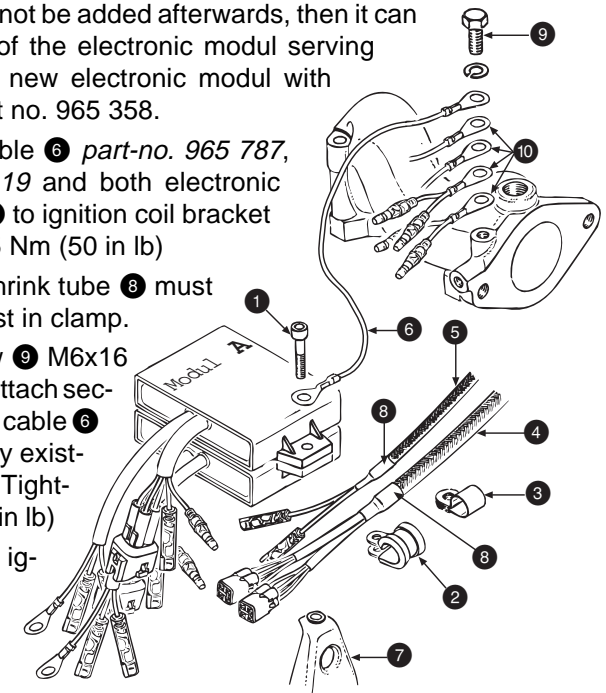
On the current installation of the ignition unit, troubles could occur in areas with heavy radio transmission. Because of the good result of the respective tests for EMC (electro magnetic compatibility) all the engines affected have to be reworked.

8.1) Remove Allen screw ① M5x25 and the clamp ② with rubberlined inside.

8.2) Slide new clamp ③ (without rubberlining) over the cable-assemblies ④, ⑤ so far that the screening braid rests completely in the clamp.

8.3) The shorting cables have to be furnished with screening over the complete length. The screening to be attached via short connection wires on the Allen screw ① together with grounding cable ⑥. On the ignition switch side the screening of the shorting cable has to be securely connected to ground too.

8.4) Attach new grounding cable ⑥ *part-no. 965 787*, clamp ③ *part-no. 851 119* and both electronic modules by Allenscrew ① to ignition coil bracket ⑦. Tightening torque 5,5 Nm (50 in lb)

■ **ATTENTION:** The shrink tube ⑧ must not rest in clamp.

8.5) Remove hex. head screw ⑨ M6x16 from intake manifold and attach second end of new grounding cable ⑥ together with the 4 already existing grounding cables ⑩. Tightening torques 10 Nm (90 in lb)
