SERVICE BULLETIN

SONDERKONTROLLE ZUR TBO-ERHÖHUNG FÜR ROTAX® MOTOR TYPE 912 A (SERIE) SB-912-005 R3

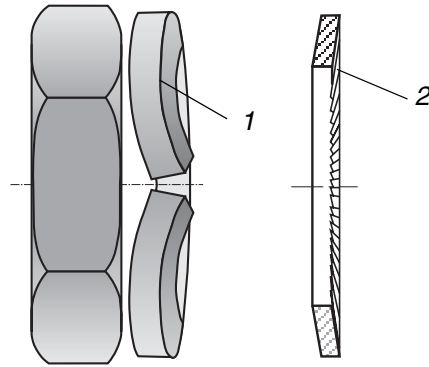
BILD 1
Schnorrscheibe

Ist die Sk-Mutter noch mit einem Federring gesichert, ist dieser durch eine Schnorrscheibe (1), gemäß entsprechendem Wartungshandbuch (Heavy Maintenance), letztgültige Ausgabe zu ersetzen.

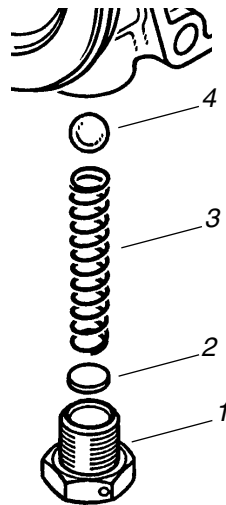
BILD 2
Verbesserung des Druckregelverhaltens

Ab Motor S/N 4,005.186 wurde, zur Verbesserung des Druckregelverhaltens die Länge der Druckfeder (3) von 46 mm auf 39,5 mm verkürzt. Die Federkonstante wurde durch Änderung der Drahtstärke von 0,8 auf 0,9 mm erhöht. Die Kugel (4) für das Überdruckventil wurde zur besseren Öldruckregelung von 8 mm auf 8,5 mm vergrößert. Falls vorhanden die Einstellscheibe (2) entfernen. Wird jedoch der vorgeschriebene Öldruck nicht erreicht, kann damit der Öldruck eingestellt werden.

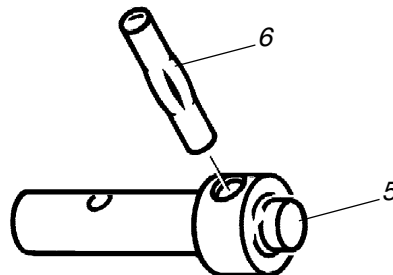
BILD 3
Ölpumpenwelle

- ◆ HINWEIS: Ab Motor S/N 3,792.944 wurden das Ölpumpengehäuse und der Ölpumpendeckel auf Druckguss umgestellt. Bei dieser Gelegenheit wurde die Pumpenleistung durch Verbreitern der Saugdrehkolben mit Rotor von 13 mm auf 16 mm geändert. Entsprechend wurde auch das Ölpumpengehäuse, die Pumpenwelle und die O-Ringe angepasst.
Ab Motor S/N 4,076.068 erfolgt die Mitnahme der Ölpumpenwelle (6) durch einen 5 mm Kerbstift (5) anstelle der geschlitzten Spannhülse.

Wenn Teile erneuert werden, ist auf die Ölpumpe mit den 16 mm breiten Rotoren umzurüsten.

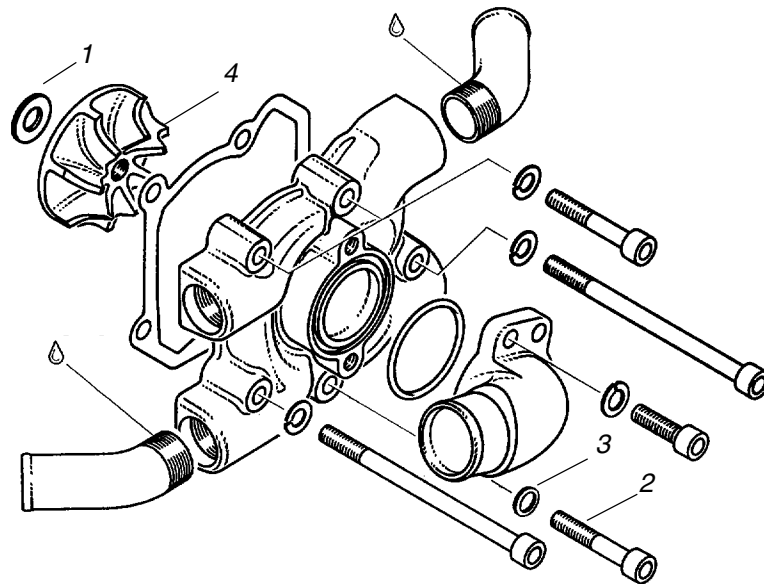
BILD 4
Wasserpumpe

Ein Betrieb des Motors ohne Frostschutzmittel ist wegen vermehrter Korrosionsbildung nicht zulässig.

Ab Motor S/N 4,076.122 wurde deshalb das Material der Pumpenwelle geändert. Wegen galvanischer Reaktion, hervorgerufen durch Verwendung verschiedener Materialien wurde ab Motor S/N 4,076.178 die Scheibe (1) und die Zyl. Schraube (2) durch Teile in rostfreier Ausführung ersetzt.

Ausbau, Kontrolle und Einbau gemäß entsprechendem Wartungshandbuch (Heavy Maintenance), letztgültige Ausgabe durchführen.

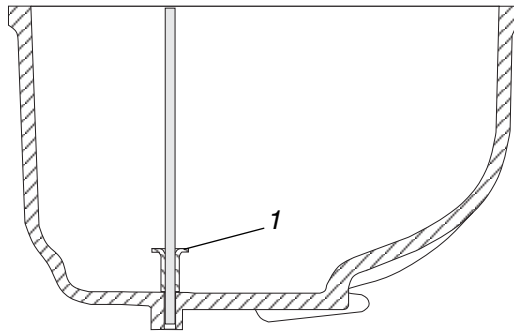
BILD 5
Kontrolle der Schwimmergehäuse

Schwimmerkammer abnehmen und beide Schwimmer herausheben. Sind am Boden der Schwimmerkammer noch keine Abstandshalter (1) T.Nr. 861920, für die beiden Schwimmer vorhanden, so sind diese nachzurüsten. Dadurch wird eventuelles Steckenbleiben des Schwimmers in der Schwimmerkammer verhindert.

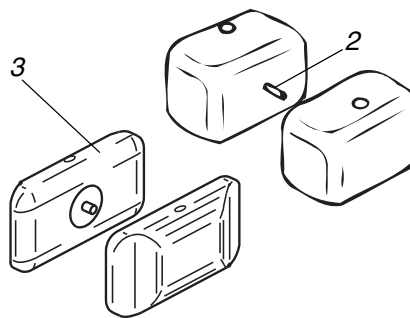
BILD 6
Kontrolle der Schwimmer

Die Haltestifte (2) der Schwimmer prüfen. Ist an den Auflagepunkten der Schwimmeraufhängung starker Verschleiß, hervorgerufen durch übermäßige Vibrationen, feststellbar sind die Schwimmer, gem. ÄM Nr. 37-01 mit geänderter Außenform (3) T.Nr. 861183 und gegebenenfalls auch die Schwimmeraufhängung zu erneuern.
