# SERVICE BULLETIN

## SONDERKONTROLLE ZUR TBO-ERHÖHUNG FÜR ROTAX® MOTOR TYPE 912 (SERIE) SB-912-005UL

Sonderkontrolle zur TBO-Erhöhung für ROTAX® Motortype 912 (Serie).

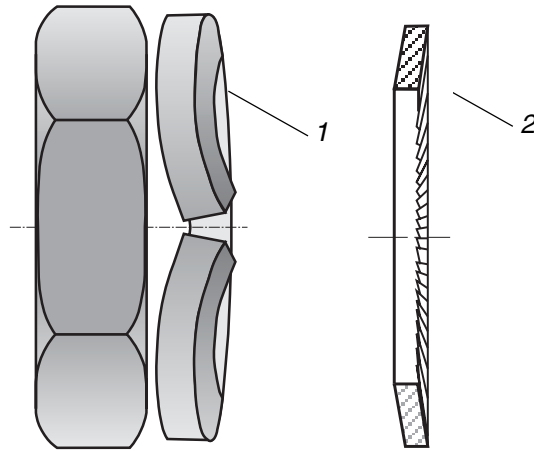
**BILD 1**

Ist die Sk-Mutter noch mit einem Federring gesichert, ist dieser durch eine Schnorrscheibe (1), gemäß entsprechendem Wartungshandbuch (Heavy Maintenance), letztgültige Ausgabe zu ersetzen.

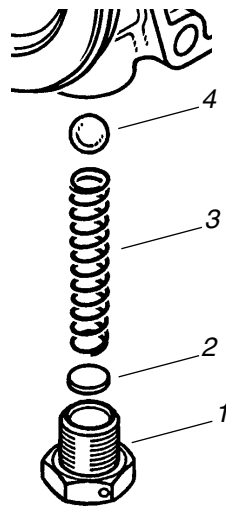
**BILD 2**

Ab Mot. Nr. 4,005.186 wurde, zur Verbesserung des Druckregelverhaltens die Länge der Druckfeder (3) von 46 mm auf 39,5 mm verkürzt. Die Federkonstante wurde durch Änderung der Drahtstärke von 0,8 auf 0,9 mm erhöht. Die Kugel (4) für das Überdruckventil wurde zur besseren Öldruckregelung von 8 mm auf 8,5 mm vergrößert. Falls vorhanden die Einstellscheibe (2) entfernen. Wird jedoch der vorgeschriebene Öldruck nicht erreicht, kann damit der Öldruck eingestellt werden.

Wenn Teile erneuert werden, ist auf die Ölpumpe mit den 16 mm breiten Rotoren umzurüsten.

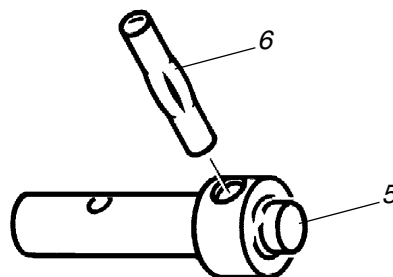
**BILD 3**

- ◆ HINWEIS: Ab Mot. Nr. 3,792.944 wurden das Ölpumpengehäuse und der Ölpumpendeckel auf Druckguss umgestellt. Bei dieser Gelegenheit wurde die Pumpenleistung durch Verbreitern der Saugdrehkolben mit Rotor von 13 mm auf 16 mm geändert. Entsprechend wurde auch das Ölpumpengehäuse, die Pumpenwelle und die O-Ringe angepasst.  
Ab Mot. Nr. 4,152.101 erfolgt die Mitnahme der Ölpumpenwelle (6) durch einen 5 mm Kerbstift (5) anstelle der geschlitzten Spannhülse.

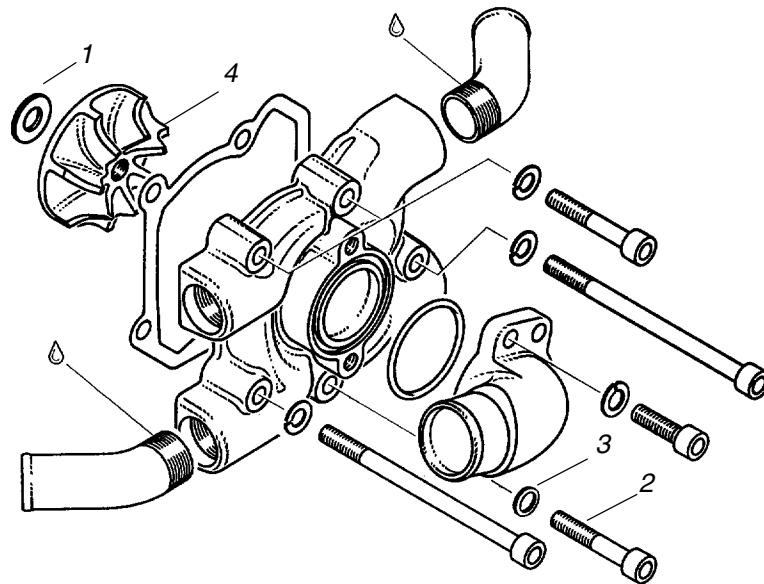
**BILD 4**  
**Wasserpumpe**

Ein Betrieb des Motors ohne Frostschutzmittel ist wegen vermehrter Korrosionsbildung nicht zulässig.

Ab Mot. Nr. 4,152.414 wurde deshalb das Material der Pumpenwelle geändert. Wegen galvanischer Reaktion, hervorgerufen durch Verwendung verschiedener Materialien wurde ab Mot. Nr. 4,152.607 die Scheibe (1) und die Zyl. Schraube (2) durch Teile in rostfreier Ausführung ersetzt.

Ausbau, Kontrolle und Einbau gemäß entsprechendem Wartungshandbuch (Heavy Maintenance), letztgültige Ausgabe durchführen.

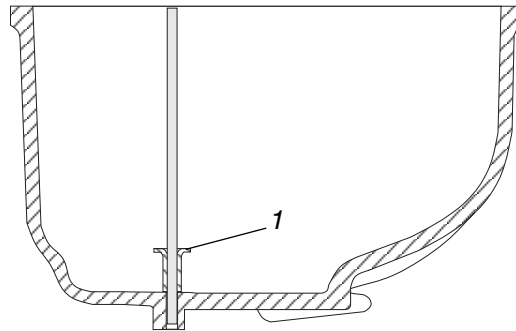
**BILD 5**  
**Kontrolle der Schwimmergehäuse**

Schwimmerkammer abnehmen und beide Schwimmer herausheben. Sind am Boden der Schwimmerkammer noch keine Abstandshalter (1) Teile Nr. 861920, für die beiden Schwimmer vorhanden, so sind diese nachzurüsten. Dadurch wird eventuelles Steckenbleiben des Schwimmers in der Schwimmerkammer verhindert.

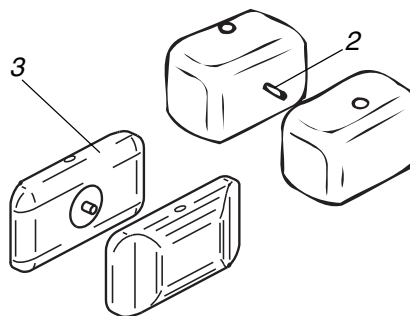
**BILD 6**  
**Kontrolle der Schwimmer**

Die Haltestifte (2) der Schwimmer prüfen. Ist an den Auflagepunkten der Schwimmeraufhängung starker Verschleiß, hervorgerufen durch übermäßige Vibrationen, feststellbar sind die Schwimmer und gegebenenfalls auch die Schwimmeraufhängung zu erneuern.
