# SERVICE BULLETIN

## ERHÖHUNG DES GRUNDÜBERHOLUNGSZEITRAUMES (TBO) FÜR ROTAX® MOTOR TYPE 912 (SERIE) SB-912-004UL R2

Erhöhung des Grundüberholungszeitraumes (TBO) für ROTAX® Motortype 912 (Serie).

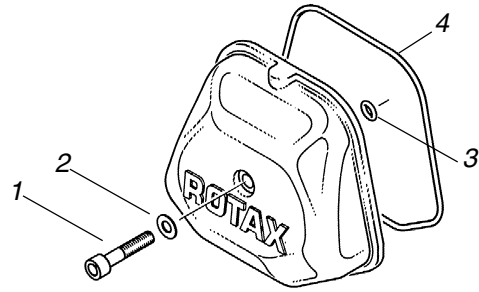
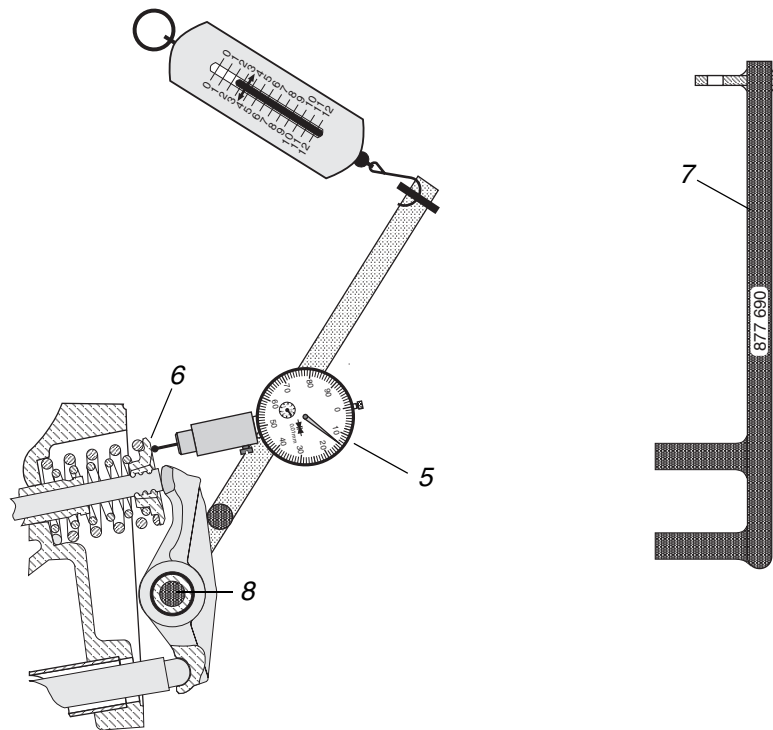
**BILD 1**

1. Zylinder 1 auf Zünd-OT stellen.
2. Messuhr (5) als Bewegungsanzeiger am Ventilteller (6) anbringen.
3. Prüfhebel (7) TNr. 877690 in die hohle Kipphebelwelle (8) schieben und mit einer Federwaage, die Ventildederschließkraft an beiden Ventilen ermitteln.
4. Der Wert ist bei einer an der Messuhr angezeigten Bewegung von 0,2 bis 0,3 mm abzulesen.

■ **ACHTUNG:** Der an der Federwaage festgestellte Wert darf 35 N nicht unterschreiten. Wird die Ventildederschließkraft unterschritten sind die Ventildedern zu erneuern.

1. Dichtfläche abwischen.
2. Beide O-Ringe (3,4) in den Ventildeckel einlegen.
3. Ventildeckel aufsetzen und mit der Innensechskantschraube (1) M6x30 samt Scheibe (2) befestigen. Anzugsdrehmoment 10 Nm.
