| Dieses ASB revidiert ASB-912-061 datiert 26 Mai 2012

ALERT SERVICE BULLETIN**Austausch des druckseitigen Kraftstoffschlauches der Kraftstoffpumpe T Nr. 893114 für ROTAX® Motor Type 912 (Serie)**

ATA System: 73-00-00 Kraftstoffsystem

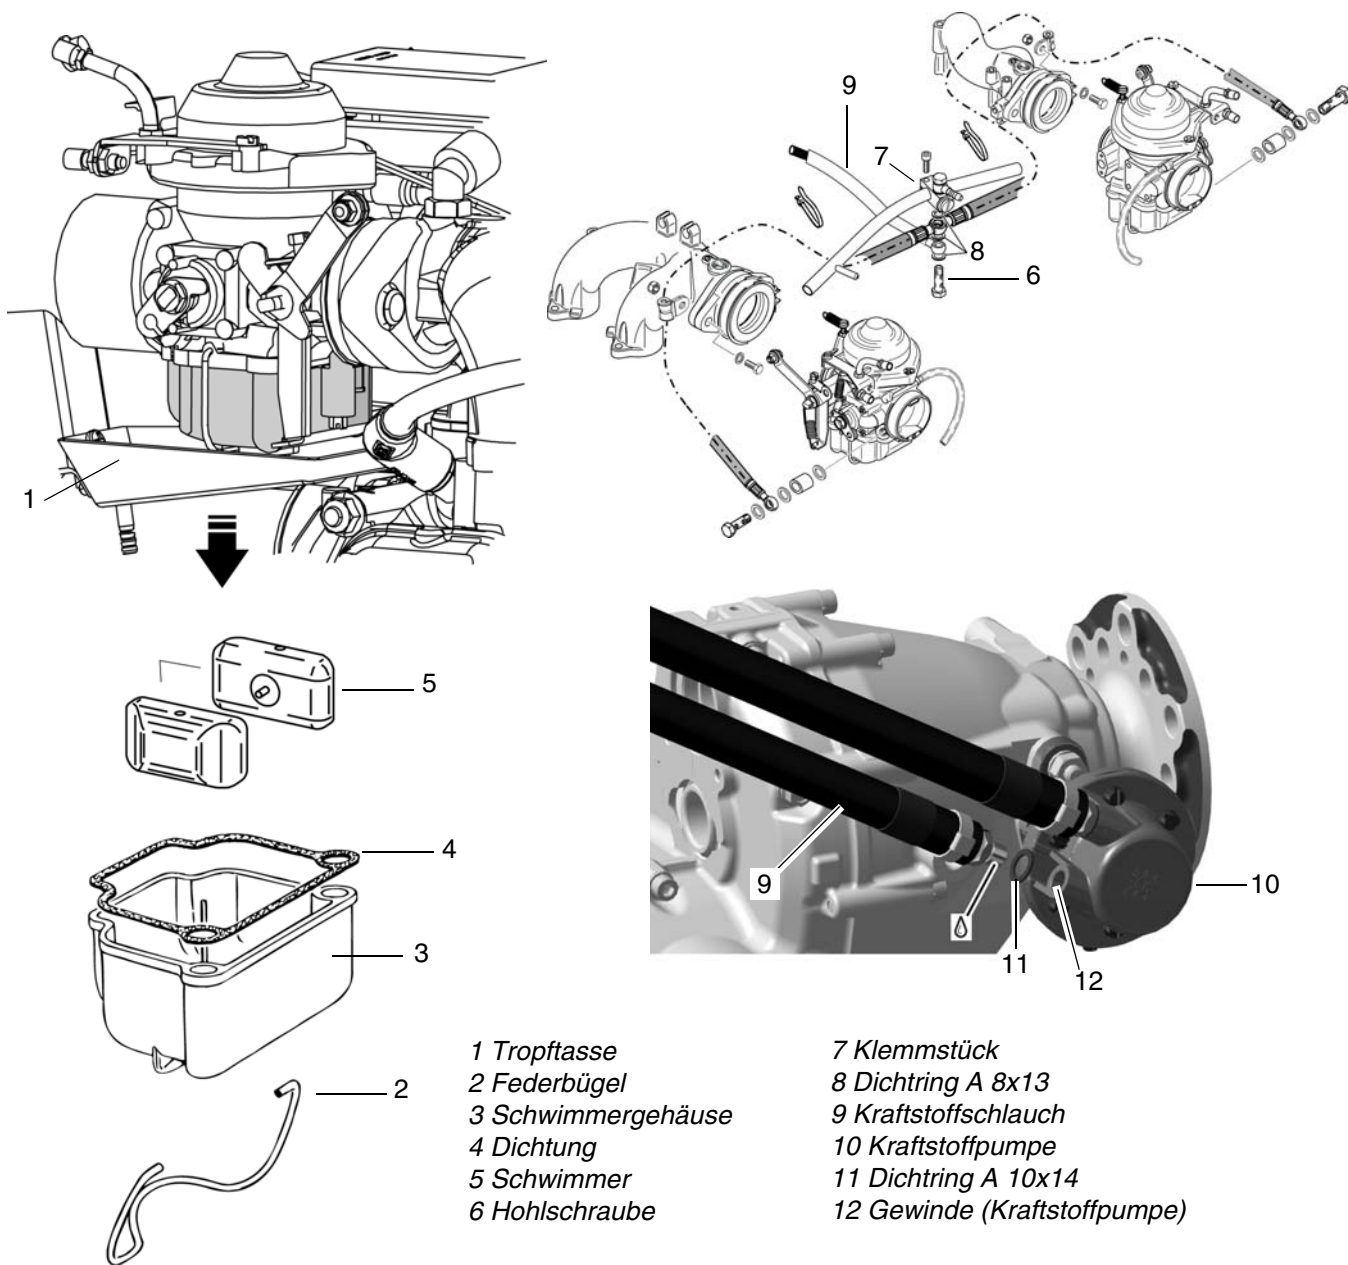
Bild 2

Bei einigen Vergasern wurde Verunreinigung (Schmutz, Gummireste von Benzinleitungen usw.) in der Schwimmerkammer festgestellt.

Diese Ablagerungen können möglicherweise Leerlauf- oder Hauptdüse, sowie andere funktionswichtige Kanäle teilweise oder komplett blockieren und zu Leistungsverlust oder Motorstopp führen.

Bei Verunreinigung der Schwimmergehäuse ist zuerst die Ursache festzustellen und die notwendigen Abstellmaßnahmen einzuleiten. Möglicherweise ist das gesamte Kraftstoffsystem inkl. Vergaser zu reinigen und zu kontrollieren.

Schritt	Vorgehen
1	Tropfasse (1) abnehmen-falls vorhanden.
2	Sichtkontrolle des Vergasers und dessen Betätigungen.
3	Federbügel (2) öffnen.
4	Schwimmergehäuse (3) samt Dichtung (4) und die beiden Schwimmer (5) abnehmen.
5	Schwimmergehäuse auf Verunreinigungen kontrollieren.

Schritt	Vorgehen
1	Untere Hohlschraube (6) vom Klemmstück (7) abschrauben und samt 3 Dichtungen (8) entfernen.
2	Kraftstoffschlauch (9) abnehmen.
3	Kraftstoffschlauch (9) von der Kraftstoffpumpe (10) samt Dichtring (11) abschrauben.

Schritt	Vorgehen
1	Anschlussgewinde (12) der Kraftstoffpumpe kontrollieren und gegebenenfalls Dichtungsreste entfernen.
2	Anschlussgewinde (12) der Kraftstoffpumpe entsprechend reinigen und entfetten.

Schritt	Vorgehen
1	An der Kraftstoffpumpe den neuen Kraftstoffschlauch (9) mit LOCTITE 243 sichern und mit einem neuen Dichtring A 10x14 (11) montieren. Anzugsdrehmoment 10 Nm.
2	Kraftstoffschlauch (9) spannungsfrei verlegen und mit Hohlschraube (6) samt neuen Dichtringen (8) am Klemmstück (7) montieren. Anzugsdrehmoment der Hohlschraube (6) 10 Nm.
