## ALERT SERVICE BULLETIN

# Austausch des druckseitigen Kraftstoffschlauches der Kraftstoffpumpe TNr. 893114 für ROTAX® Motor Type 912 (Serie)

ATA System: 73-00-00 Kraftstoffsystem

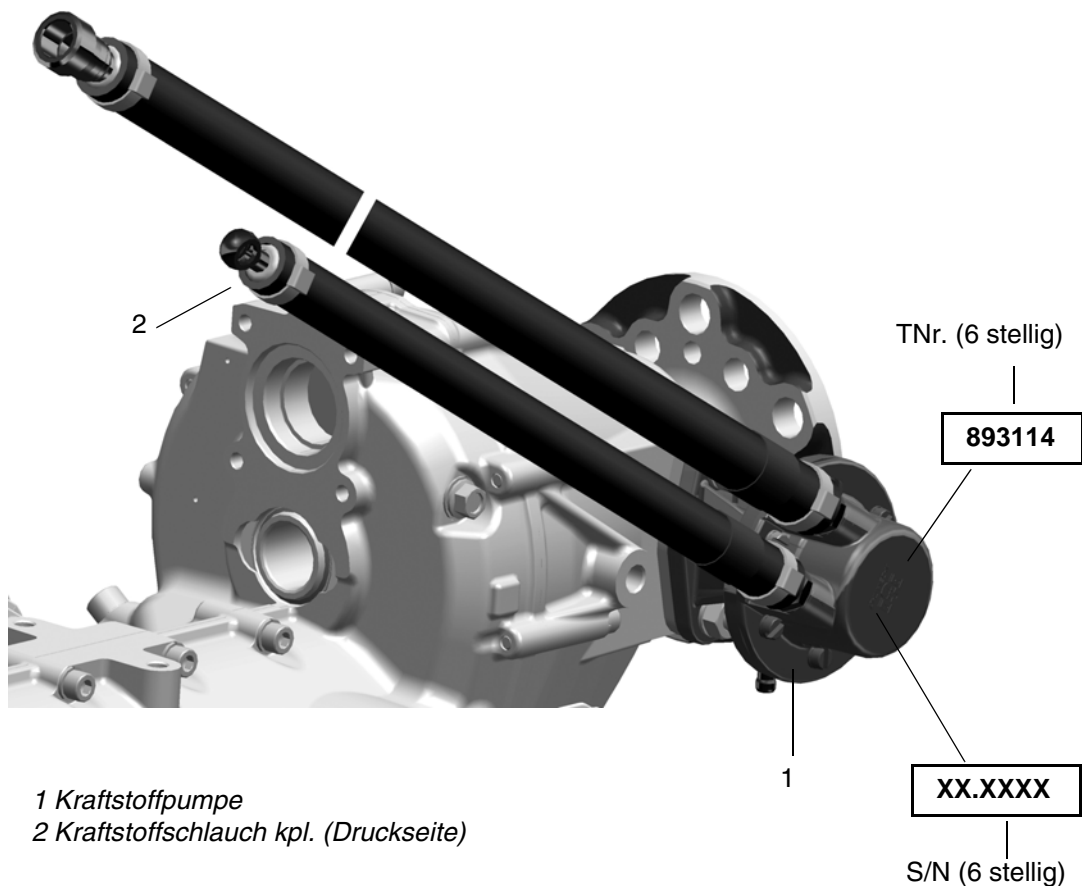
Bild 1  
Kraftstoffpumpe

sofern diese mit der ORIGINAL ROTAX® Kraftstoffpumpe TNr. 893114 ausgestattet sind.  
Siehe dazu [Bild 1](#).

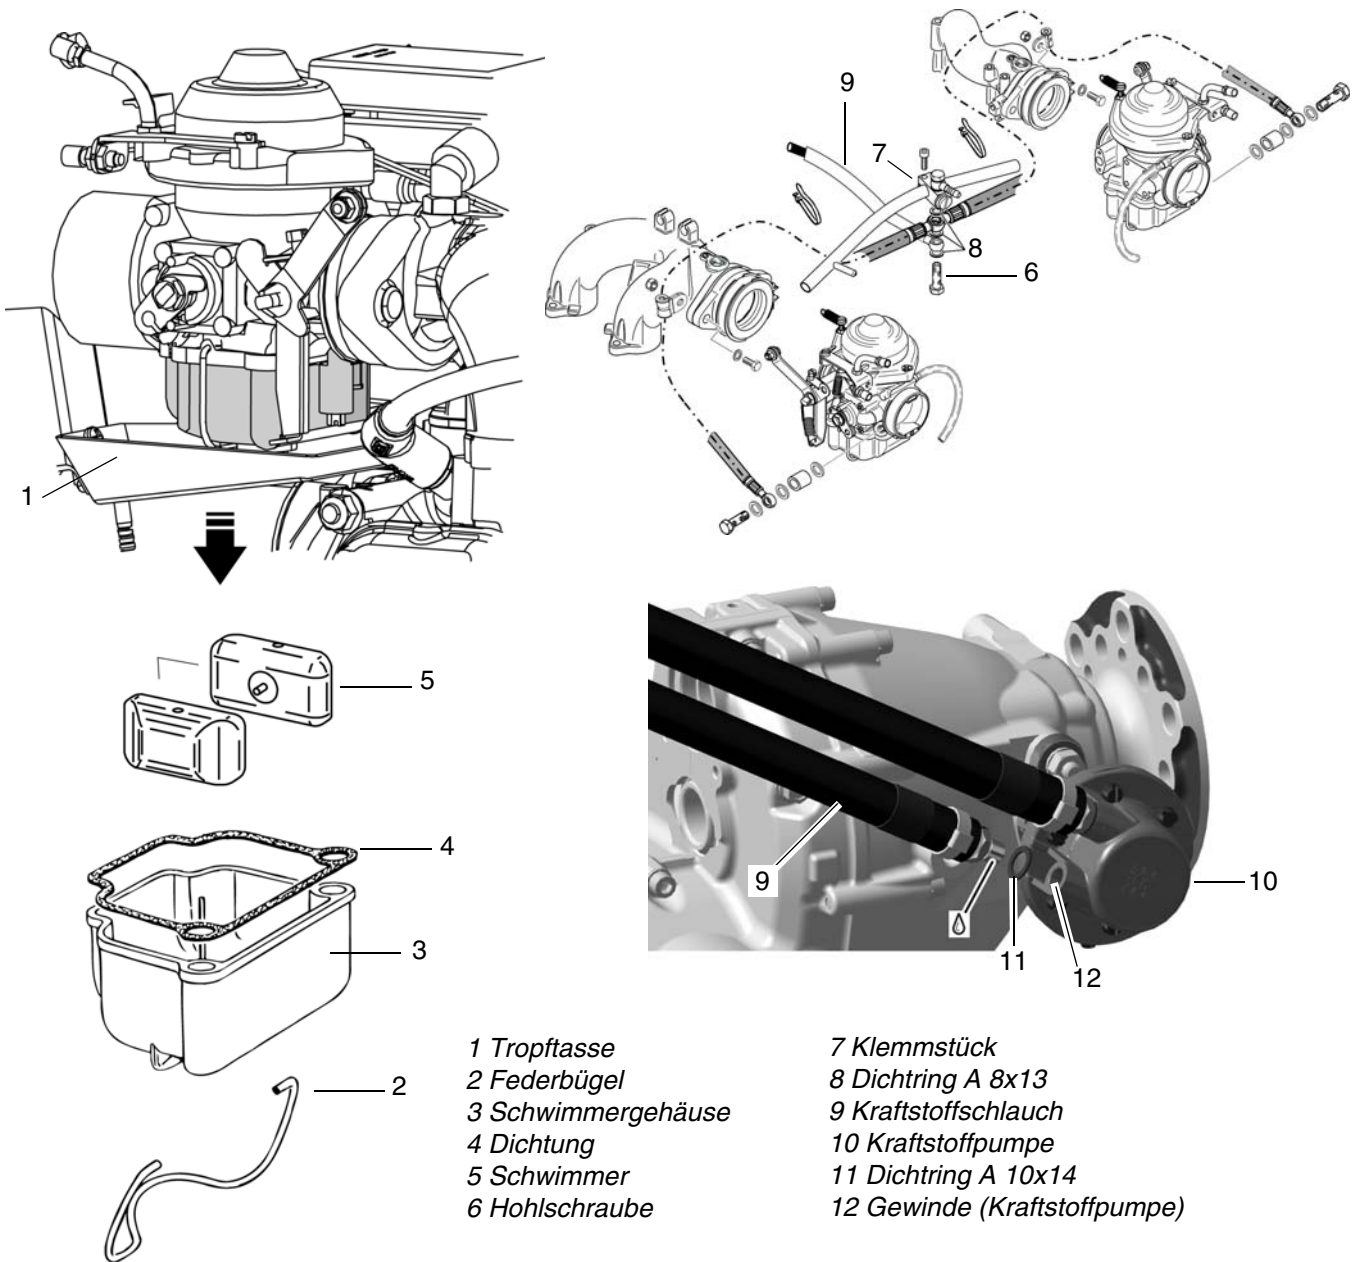
Bild 2

Aufgrund von Abweichungen im Herstellprozess des betroffenen Kraftstoffschlauchs, kann es zu Ablösungen von Gummipartikeln kommen. Diese Partikel können die Gemischaufbereitung im Vergaser behindern bzw. unterbinden. Diese Störung in der Gemischbildung führt unter Umständen zu rauen Motorlauf, Motoraussetzer und eventuell zum Motorstillstand.

Bei einigen Vergasern wurde Verunreinigung (Schmutz, Gummireste von Benzinleitungen usw.) in der Schwimmerkammer festgestellt.

Schritt	Vorgehen
1	Tropfasse (1) abnehmen-falls vorhanden.
2	Sichtkontrolle des Vergasers und dessen Betätigungen.
3	Federbügel (2) öffnen.
4	Schwimmergehäuse (3) samt Dichtung (4) und die beiden Schwimmer (5) abnehmen.
5	Schwimmergehäuse auf Verunreinigungen kontrollieren.

Schritt	Vorgehen
1	Untere Hohlschraube (6) vom Klemmstück (7) abschrauben und samt 3 Dichtungen (8) entfernen.
2	Kraftstoffschlauch (9) abnehmen.
3	Kraftstoffschlauch (9) von der Kraftstoffpumpe (10) samt Dichtring (11) abschrauben.

Schritt	Vorgehen
1	Anschlussgewinde (12) der Kraftstoffpumpe kontrollieren und gegebenenfalls Dichtungsreste entfernen.
2	Anschlussgewinde (12) der Kraftstoffpumpe entsprechend reinigen und entfetten.

Schritt	Vorgehen
1	An der Kraftstoffpumpe den neuen Kraftstoffschlauch (9) mit LOCTITE 243 sichern und mit einem neuen Dichtring A 10x14 (11) montieren. Anzugsdrehmoment 10 Nm.
2	Kraftstoffschlauch (9) spannungsfrei verlegen und mit Hohlschraube (6) samt neuen Dichtringen (8) am Klemmstück (7) montieren. Anzugsdrehmoment der Hohlschraube (6) 10 Nm.
