# SERVICE BULLETIN

## Flashen einer neuen Software auf das Steuergerät 912 iS (ECU) für ROTAX® Motor Type 912 i (Serie)

ATA System: 76-00-00 Motorsteuerung

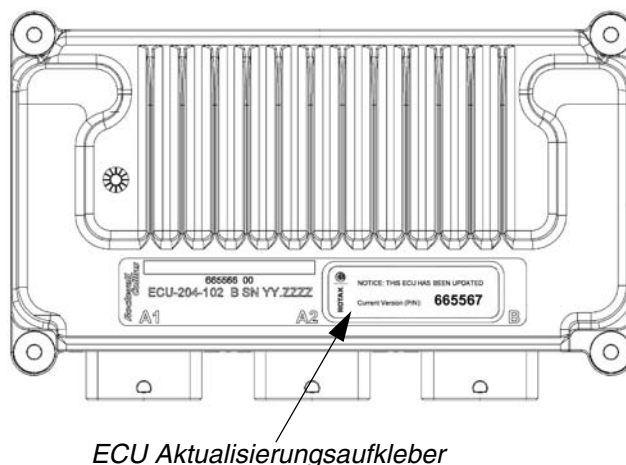
Bild 1

ECU Aktualisierungsaufkleber

Positionierung des ECU-Aktualisierungsaufklebers

Der ROTAX® autorisierte Vertriebspartner bzw. dessen Service Center muss zum Ausdruck bringen, dass die Software der ECU geflasht wurde und die neue Teilenummer der ECU auf dem Aufkleber ersichtlich ist. Die Positionierung des Aktualisierungsaufklebers muss der in [Bild 1](#) dargestellten Lage und Orientierung entsprechen. Der Aufkleber darf nicht entfernt werden.
