## ALERT SERVICE BULLETIN

# Austausch der Schwimmer bei ROTAX® Motor Type 912 und 914 (Serie)

ATA System: 73-00-00 Kraftstoffsystem

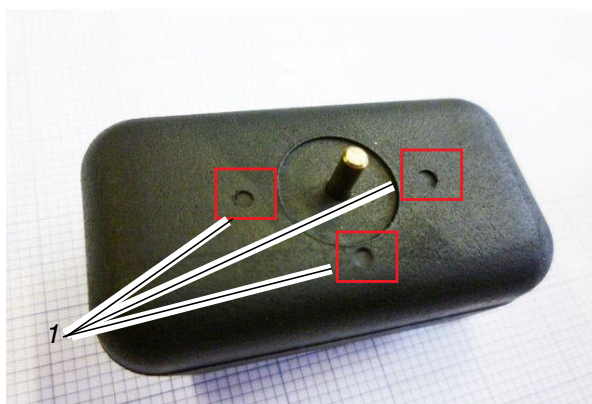
1 Markierungen

**HINWEIS:** Schwimmer mit 3 Markierungen sind auf die in Kapitel 1.3) angesprochenen Merkmale geprüft und müssen NICHT getauscht werden.

**HINWEIS:** Diese Markierungen haben keinen Einfluss auf die Funktion der Schwimmer.
