die Leckagebohrung am Zündergehäuse

... meist gut versteckte Löcher und deren Bedeutung

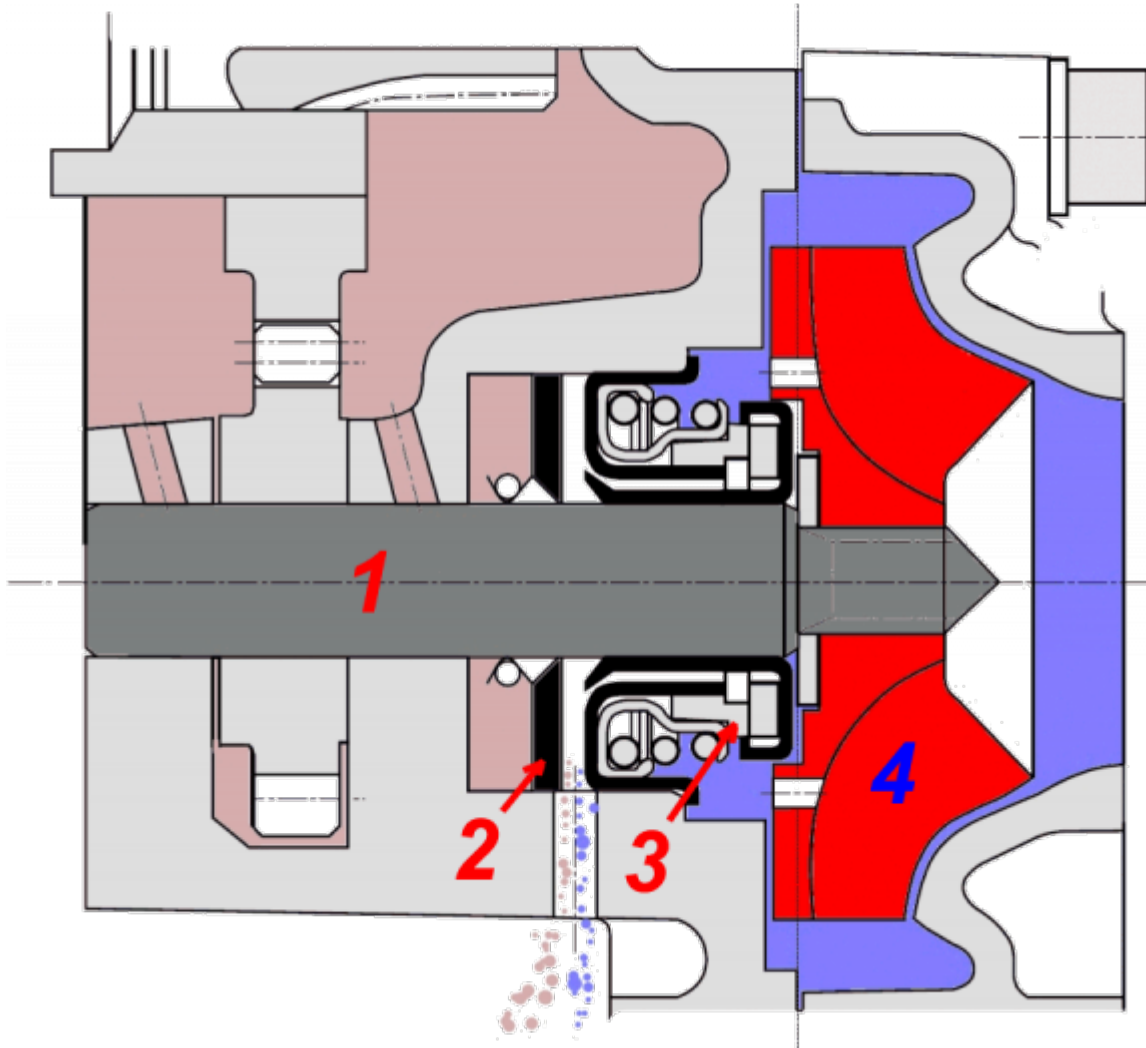
- 1. Wasserpumpenwelle
- 2. Wellendichtring
- 3. Gleitringdichtung
- 4. Pumpenflügel

Zwischen den Zahlen 2 und 3 befindet sich die Leckagebohrung.
Mit hellroten und hellblauen Punkten ist hier ein Flüssigkeitsaustritt dargestellt.

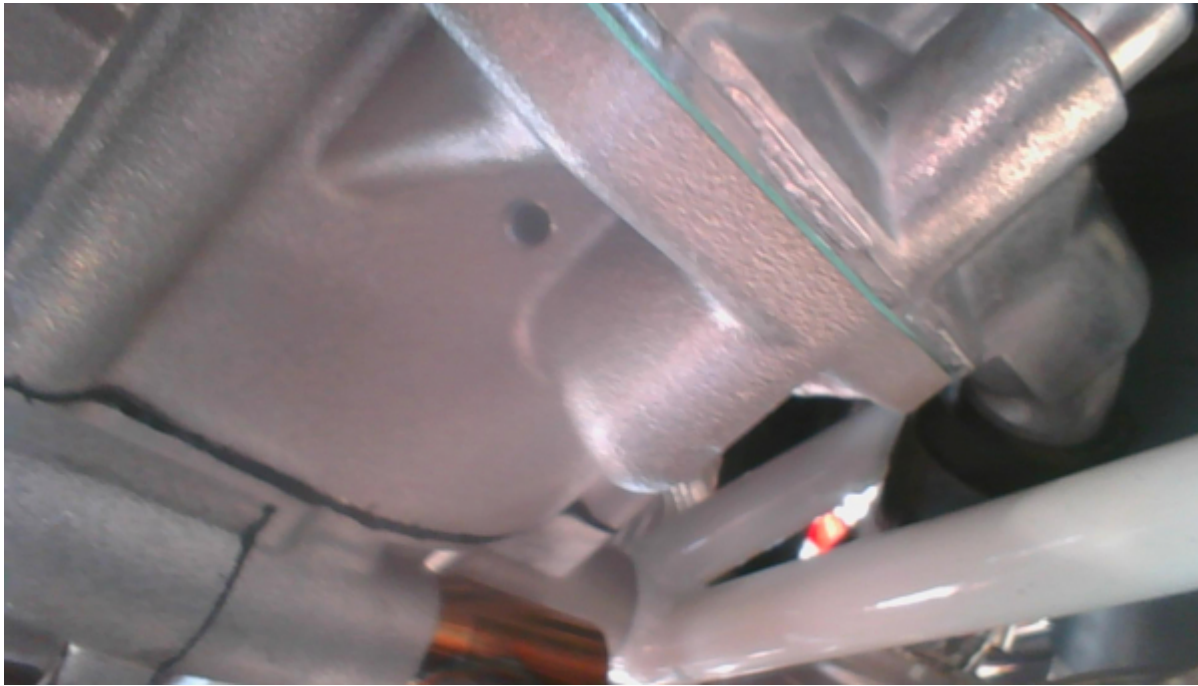
eine der Bohrungen
Schön zu sehen ist im Bereich oben rechts die grüne Wasserpumpendichtung und weiter im Hintergrund der Motorträger.

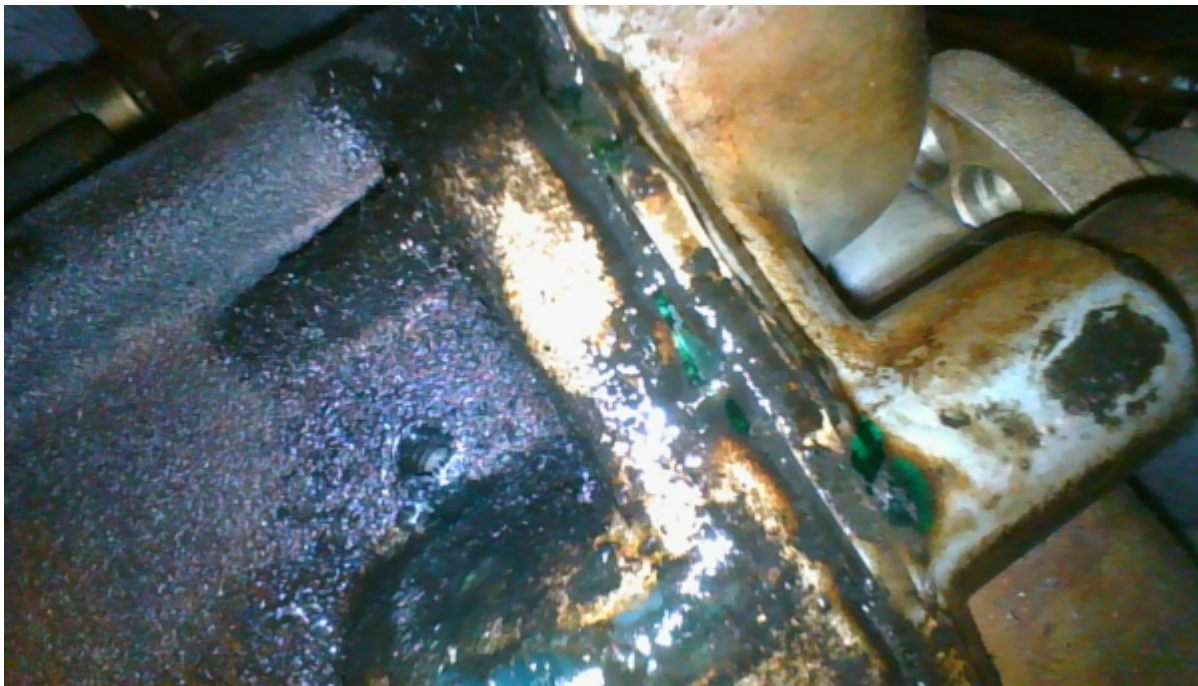
Kühlwasseraustritt aus der Leckagebohrung

Tritt hier, Kühlflüssigkeit aus, ist die Gleitringdichtung defekt.

Dabei handelt es sich um zwei Keramik-Ringe, die federbelastet aufeinander gleiten und so das Kühlwasser im Kühlkreislauf halten.

In beiden Fällen ist das Zündergehäuse zu demontieren und von einem Fachmann¹⁾ instandzusetzen.
