permanente Öldruckschwankungen im Betrieb

... wenn die Nadel zittert oder die Zahlen nicht zur Ruhe kommen

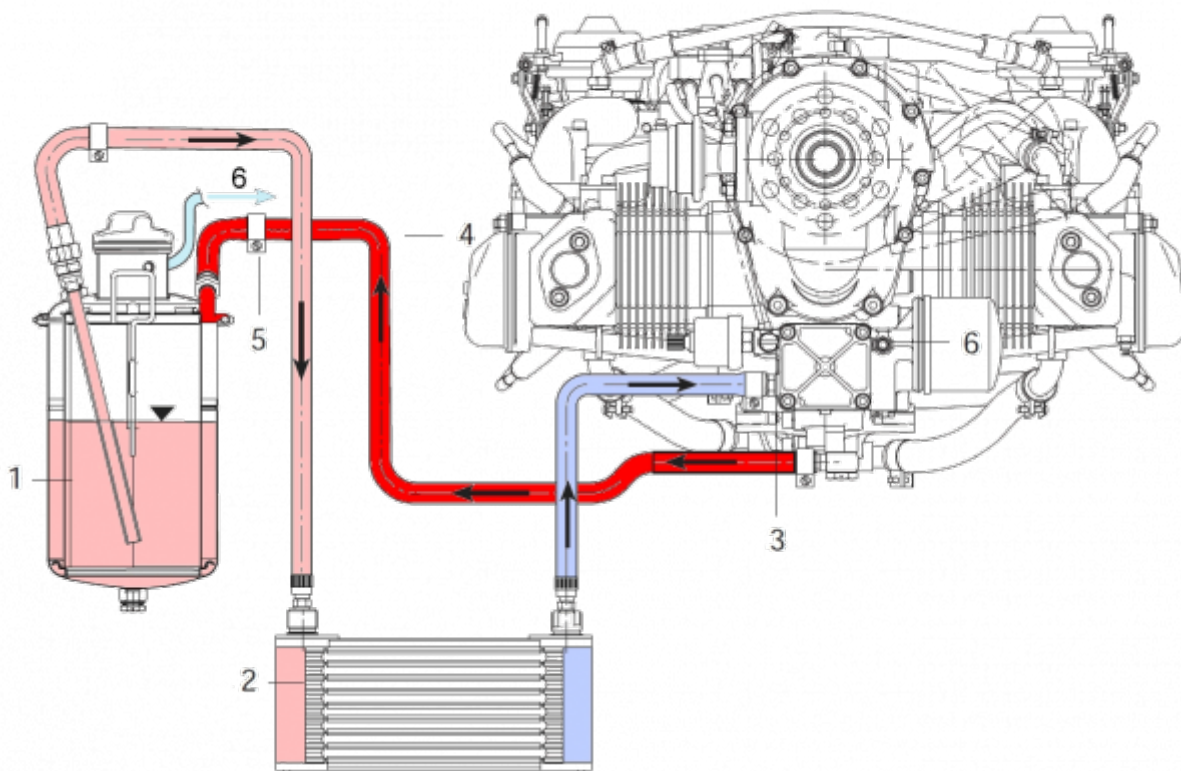
Das Ölsystem

Betrachten wir zunächst die beim Rotax verwendete Trockensumpfschmierung. Im Gegensatz zur Nasssumpfschmierung, bei der das Motoröl im Motorblock, meist unterhalb der Kurbelwelle in der Ölwanne bevorratet ist, gehört dazu ein separater Ölbehälter(1). Den kennen wir alle, denn dort wird das Motoröl im Bedarfsfall nachgefüllt. Bei einer Standard-Ausführung der Trockensumpfschmierung wird eine doppelte Ölpumpe verwendet, die das nach dem Schmiervorgang in das Kurbelgehäuse abtropfende Motoröl in den Öltank zurückfördert.

Beim Rotax wurde das viel einfacher und vor allen Dingen viel leichter realisiert, indem man das immer im Verbrennungsmotor vorhandene **Blow-By-Gas** für die Rückförderung des Motoröls verwendet. Dazu hat der Motor keine extra Kurbelgehäuseentlüftung, sondern die „missbrauchte“ Ölrücklaufleitung(4). Die Kurbelgehäuseentlüftung geschieht dann am Ölbehälter(6). Der Beweis für diesen Vorgang ist das „Rülpfen“ aus dem Ölbehälter, wenn man für die Kontrolle des Ölstandes den Motor von Hand durchdreht.

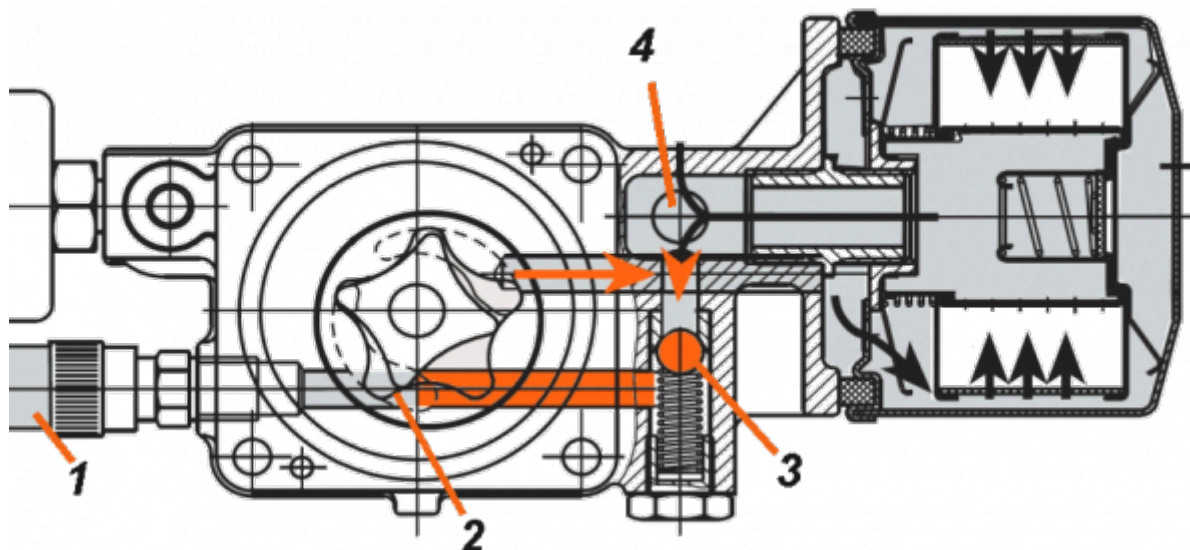
1. hier ist die Ölzulaufleitung an der Ölpumpe angeschlossen
2. hier ist der Zulauf zur Ansaugseite der Trochoide in der Ölpumpe
3. das Öldruckregelventil
4. der Ölkanal zur Motorschmierung und Ausgang der Ölpumpe

Hier wird das Öl direkt wieder dem Ölzulauf durch den rot dargestellten Kanal zugeführt.

Der Ölrücklaufkanal nach dem Öldruckregelventil ist absolut der Selbe, wie der Ölzulauf vom Ölbehälter. Das bewirkt, dass, wenn Öl vom Ventil weggeregelt wird, dieses genau dem vom Ölbehälter kommenden Öl entgegenströmt.

Je nach Öltemperatur, Förderleistung und -druck der Ölpumpe und Elastizität der Ölschläuche, kann es hier zu Resonanzen im gesamten Ölkreislauf führen. Wie der Zustand erregt wird ist mir noch nicht ganz klar, wird aber wohl vom Regelverhalten des Öldruckregelventils verursacht.

Wie ich schon mal geschrieben habe, könnte durch den Einbau des pilzförmigen Ventilkolbens (857230) möglicherweise eine Besserung zu erwarten sein. Die Erfahrung hat aber gezeigt, dass sich in den meisten Fällen nur die Resonanzfrequenz verschoben hat.
