Vergaservereisung bei UL-Motoren

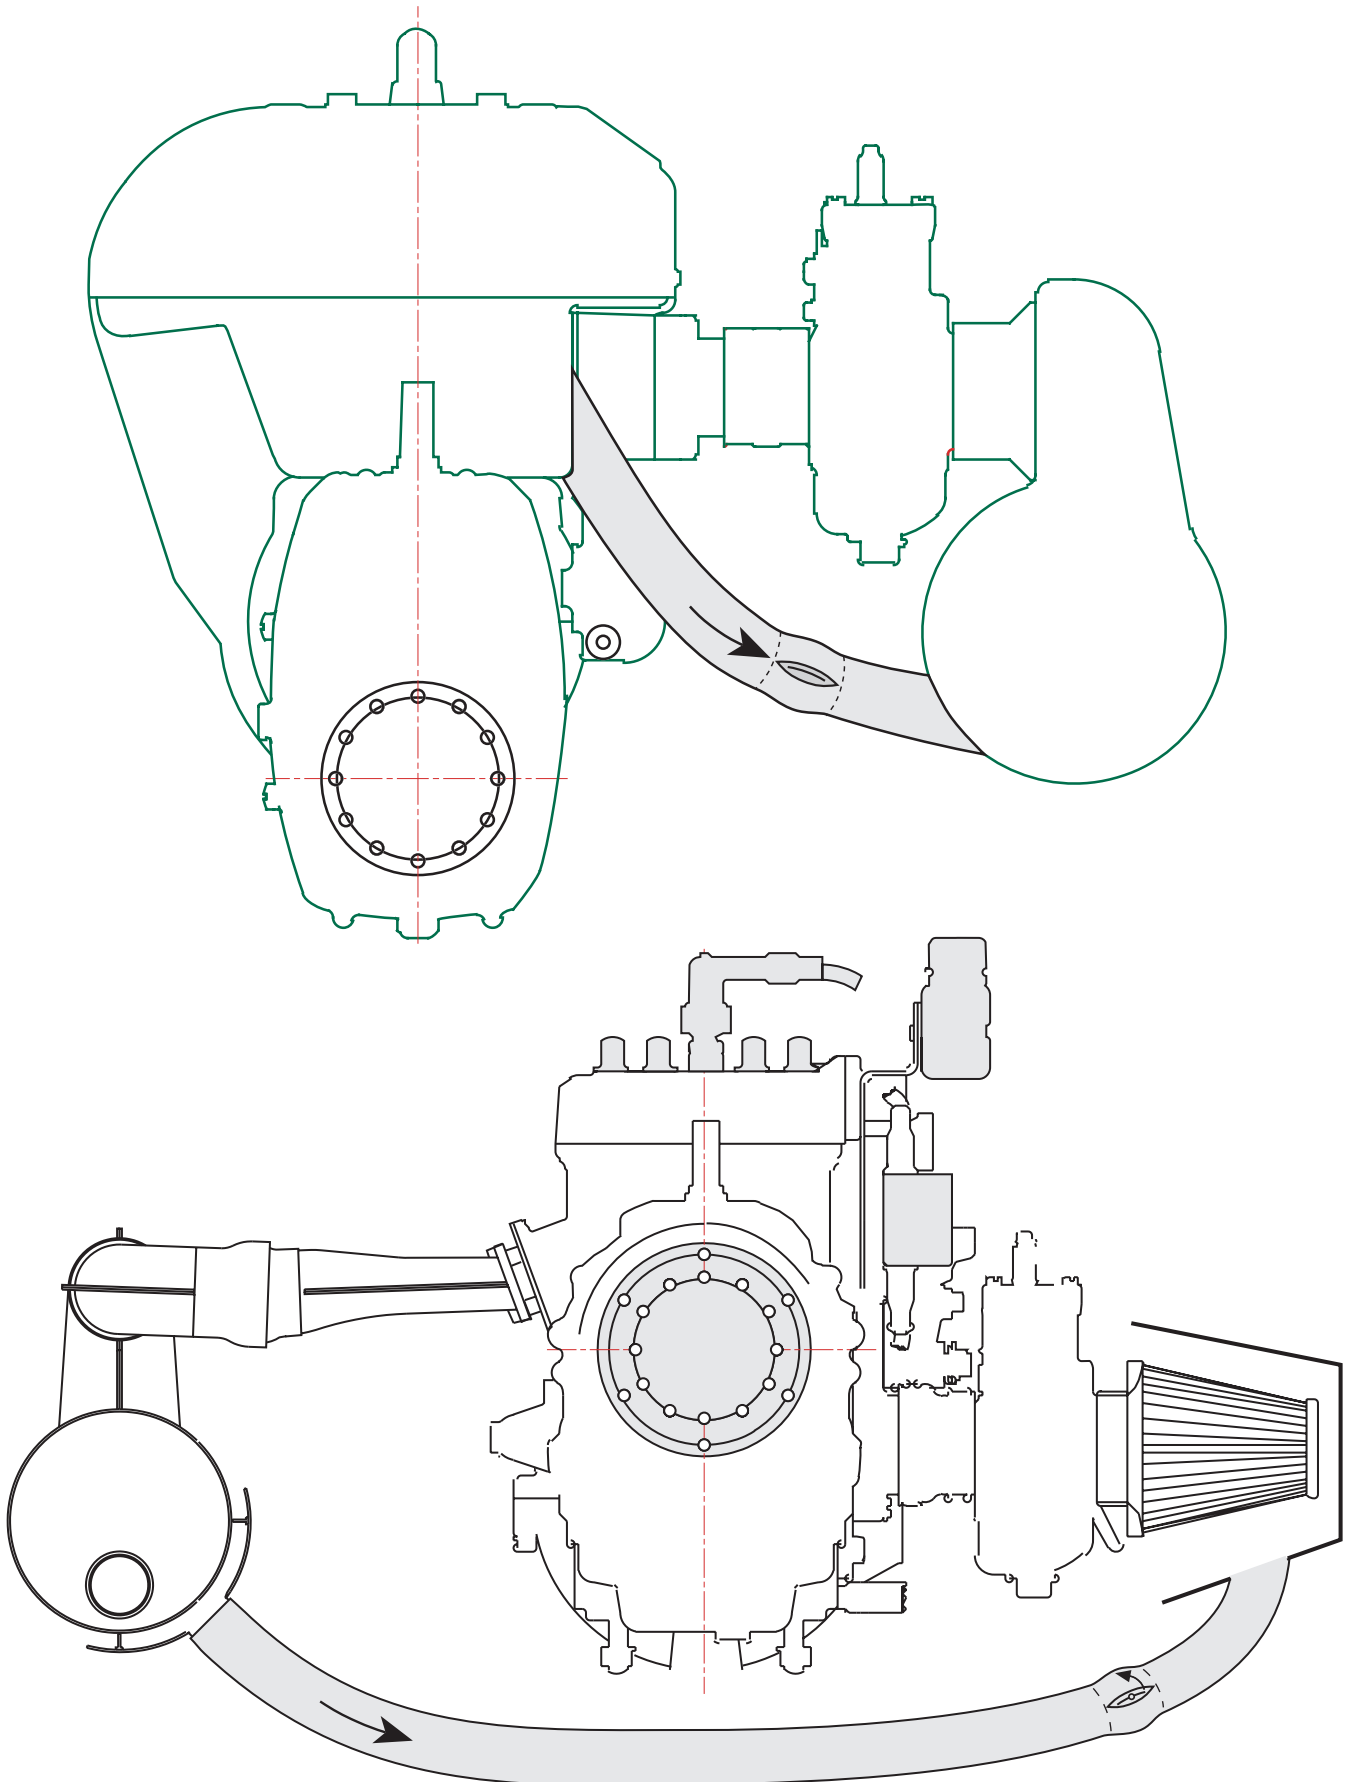
Vorschlag der Vergaservorwärmung für luft- und flüssigkeitsgekühlte Motoren

Vergaservereisung im Bereich des Venturi und des Kraftstoffaustritts im Vergaser infolge der Strömungsexpansion und Abkühlung durch Wärmeentzug bei der Benzinverdampfung.

Dieses Problem kann schon ab +15°C (meist zwischen +2°C und +8°C) auftreten, ist besonders bei hoher Luftfeuchtigkeit akut und deshalb für den nichtsahnenden Piloten sehr heimtückisch.

- ☞ Erwärmte Luft ansaugen lassen. Bei gebläsegekühlten (FAN) Motoren erwärmte Kühlluft zum Filter führen. Bei flüssigkeitsgekühlten (LC) Motoren Doppelmantel am Auspuff für Lufterwärmung vorsehen und ansaugen lassen. Siehe Skizzen auf Seite 4.
- ☞ Mit erwärmter Luft Vergaser außen erwärmen.

▲ **ACHTUNG:** Vergasererwärmung mit vorher erwärmtem Kraftstoff ist nicht zulässig!
