# Der Kühllauf des Turboladers

... und was passiert, wenn man ihn nicht einhält

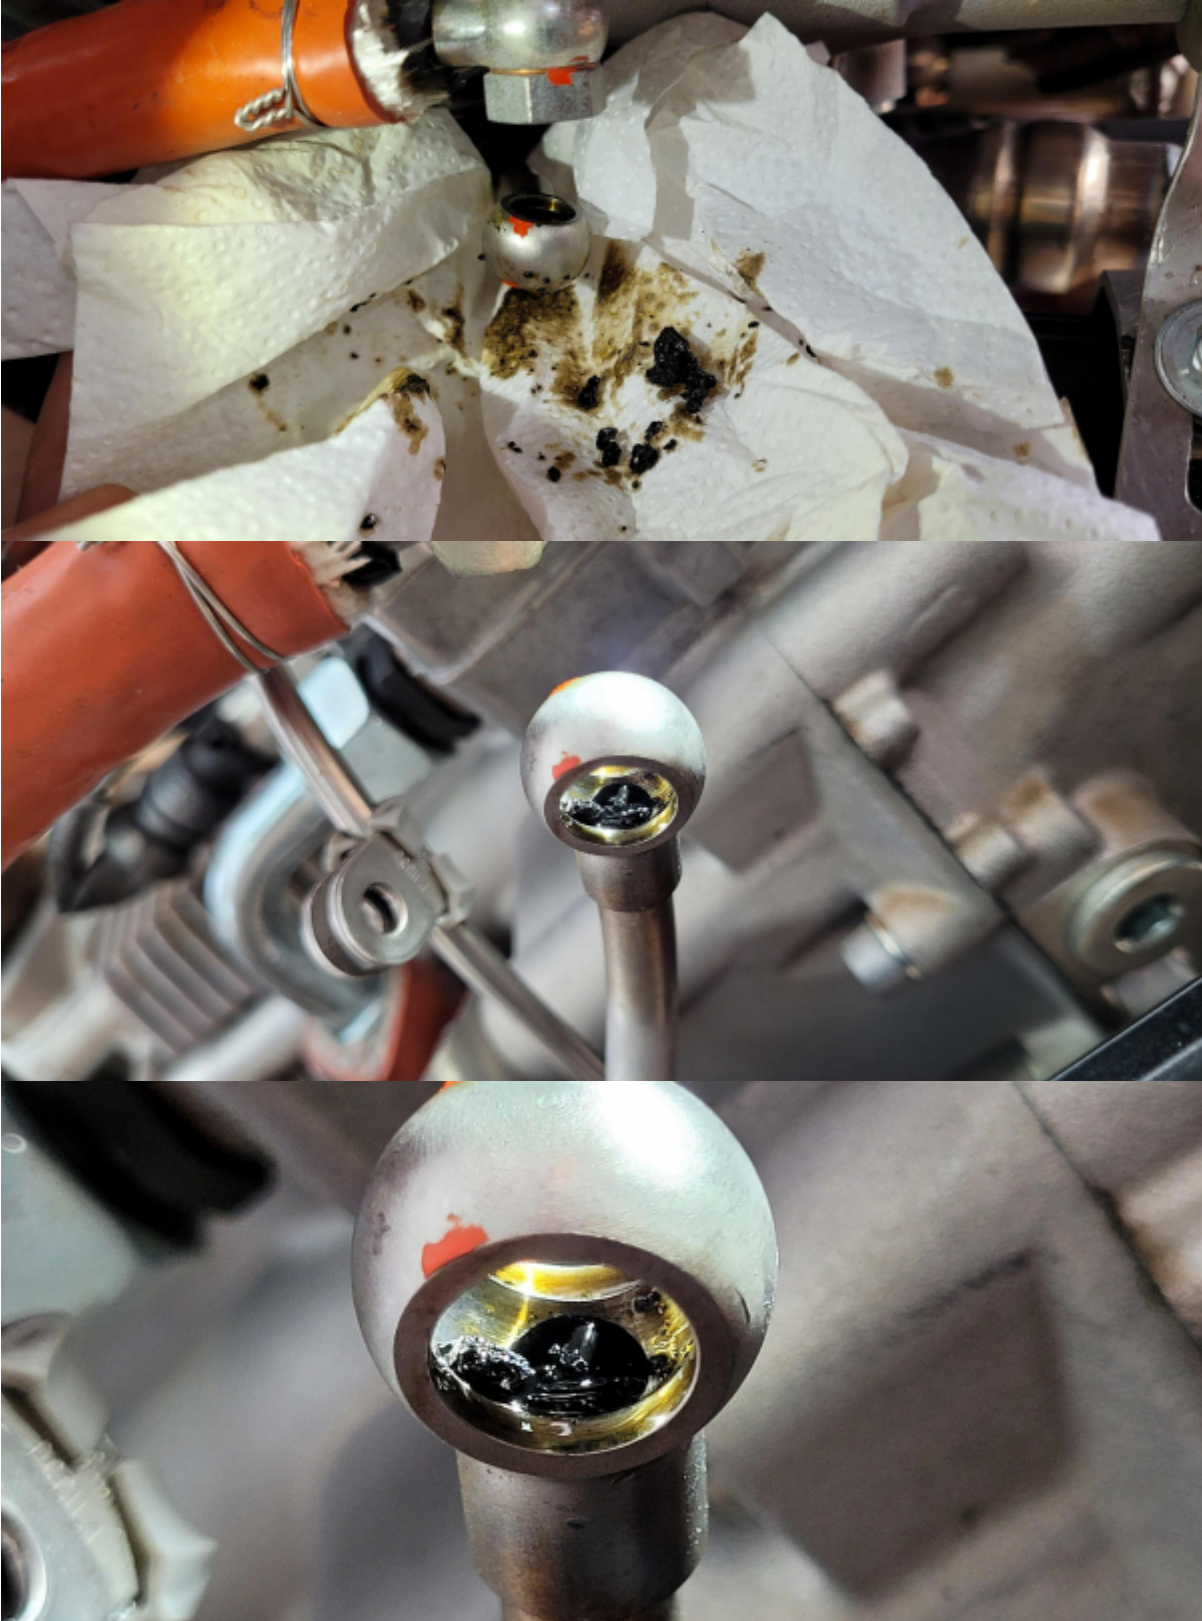
1)

## .... hier die bildhaften Ergebnisse:

Selbstverständlich war es hier auch der Fall und deshalb war die Verwunderung groß, solche Brocken vorzufinden.

Ganz klar ist hingegen, dass „der gute Ausgang“ der Geschichte darauf zurückzuführen ist, dass die Hohlschraube vor der Ölpumpe noch nicht vollkommen verstopft war. Die Ölmenge, die hier noch passieren konnte lag augenscheinlich knapp unter der Menge, die zur Schmierung des Turboladers zum Mittelteil gepumpt wurde.

Die nicht zurückgeführte Menge sorgte für ein Überlaufen des Öles an den Lagestellen der Turboladerwelle. Dadurch wurde das Öl zu beiden Seiten des Turbos herausgedrückt, gelangte zum Teil in den Auspuff und zum Teil in die Airbox und sorgte so für die Ölfahne.

sie entstehen durch Verkokung des Motoröls an der Welle hauptsächlich im Bereich der Lagerstelle

beim Turbinenrad<sup>3)</sup>. Wenn der Motor läuft, kann hier das Motoröl nicht verkoken, da ständig durch den Schmiervorgang eine gewisse Kühlung vorhanden ist. Bleibt die Ölförderung aus und die Welle ist noch nicht kalt genug, verkocht das zur Ruhe gekommene Öl und bildet schöne Kohlebrocken. Diese fallen dann irgendwann in das Ölsumpfgefäß, werden von der Saugleitung Richtung Ölpumpe gesaugt und verstopfen möglicherweise die Hohlchraube vor der Ölpumpe.

## Die Moral von der Geschichte, verkürze den Kühllauf nicht!

Ich predige immer wieder, dass der Kühllauf, **wenn es irgendwie möglich ist, etwa 5 Minuten sein sollte.**

Auch aus dem Grund rate ich immer, beim Ölwechsel den Ölbehälter auszubauen und auf Kohlebrösel zu untersuchen. Ein weiteres Alarmzeichen sind kleine schwarze Brösel in der Ölfiltermatte!

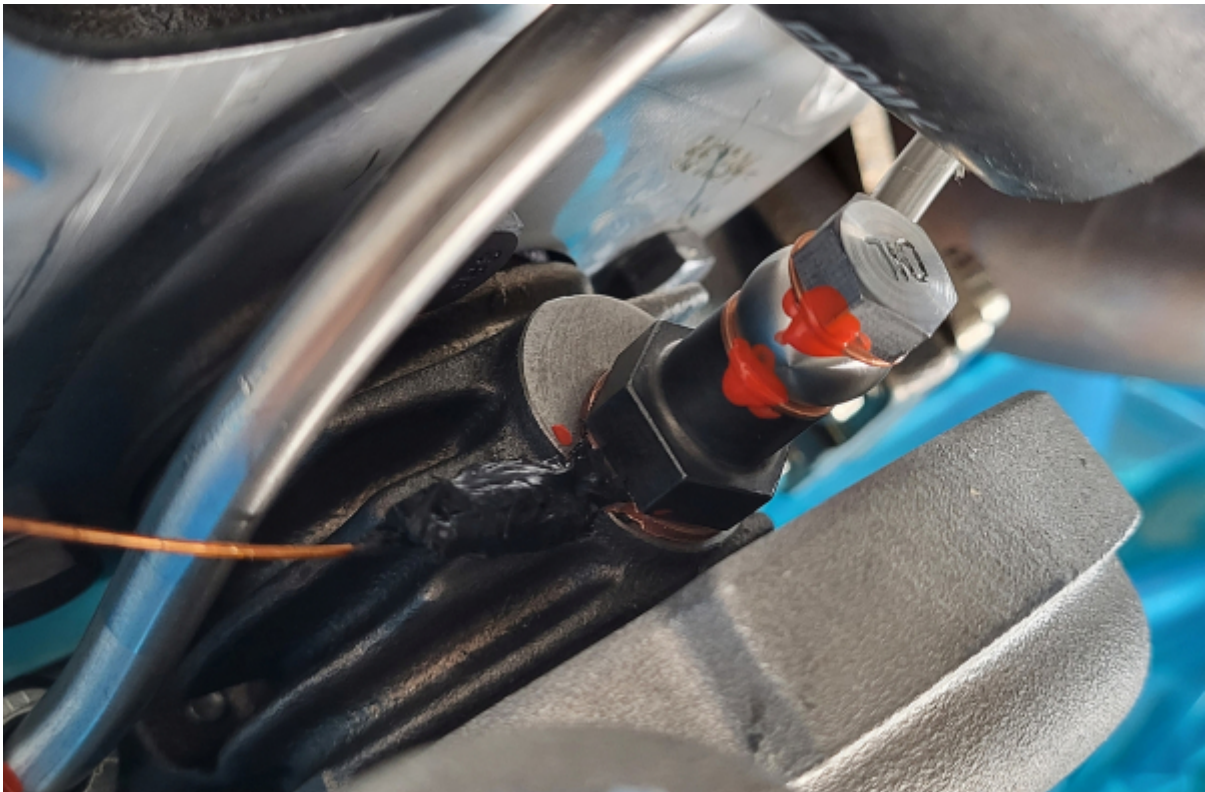
Den Sensors haben wir bei einer Turbo-Dimona beim Ölzulauf des Mittelteils angebracht und zwar als Ersatz für die Kupferdichtung, die unter dem Ventilgehäuse montiert ist.

Wir hatten im Flug nach 5 min Startleistung gerade mal 120°C. Nach dem Landen und dem Kühllauf ca. 100°C .

Die Temperatur ist nach dem Abstellen noch auf ca. 130°C angestiegen.

Das sind aber Temperaturen, die nicht zur Verkokung führen.

Folglich findet die Kohlebildung nur an der Welle im Bereich des Turbinenrades statt.
