# ovale Einlassventilsitze

... und eine mögliche Ursache

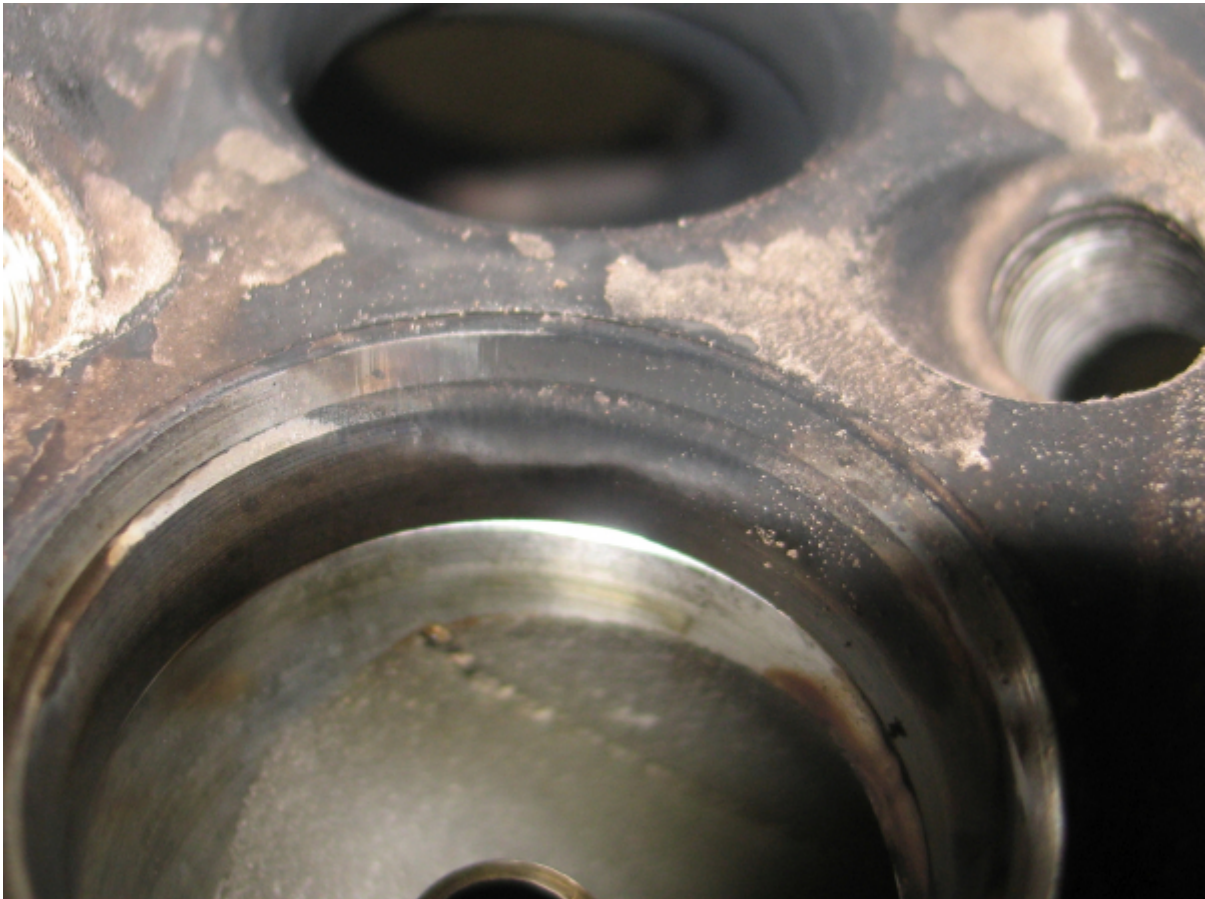
Es bleibt jedem selbst überlassen, ob er nun handelt oder nicht.  
Fest steht, dass die häufigste Ursache für einen erhöhten Druckverlust eine Ovalität der Einlass-Ventilsitze ist.

Leider ist dieser Umstand meist der Einbausituation geschuldet.  
Der Motor werkelt ständig an der thermisch obersten Betriebsgrenze und es kommen möglicherweise durch den Bediener noch Einstellungen erschwert zum Tragen.  
Lassen wir den Bediener mal weg und schauen uns folgendes Bild an:

Hier sehen wir ganz deutlich auf dem Einlassventilsitz einen schwarzen Bereich. Dort trägt das Ventil nicht mehr richtig und es entweichen die Verbrennungsgase. Hier haben wir den gemessenen Druckverlust.

Die Laufzeit des Motors betrug ca. 400 Stunden, der Druckverlust lag bei 18%.

Der Zylinderkopf auf den ersten zwei Bildern ist nur durch nachfräsen des Ventilsitzes wieder instandzusetzen.

**Also - wenn der Druckverlust bei einer Motorwartung zweistellig wird, Kopf runter und die nötige Instandsetzung vornehmen.**
