<https://kleinjung.de/rotax/doku.php?id=schwimmerstandlehre>

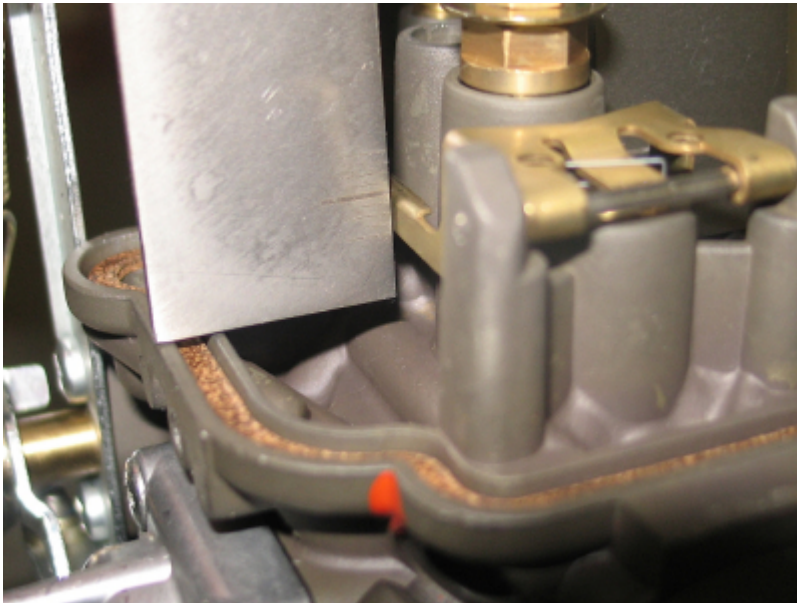
**Im linken Bild** sieht man die Millimetereinteilung für den Schwimmerstand. Hier ist dann auch die Differenz zwischen den beiden Armen der Schwimmeraufhängung auf der anderen Seite ablesbar.

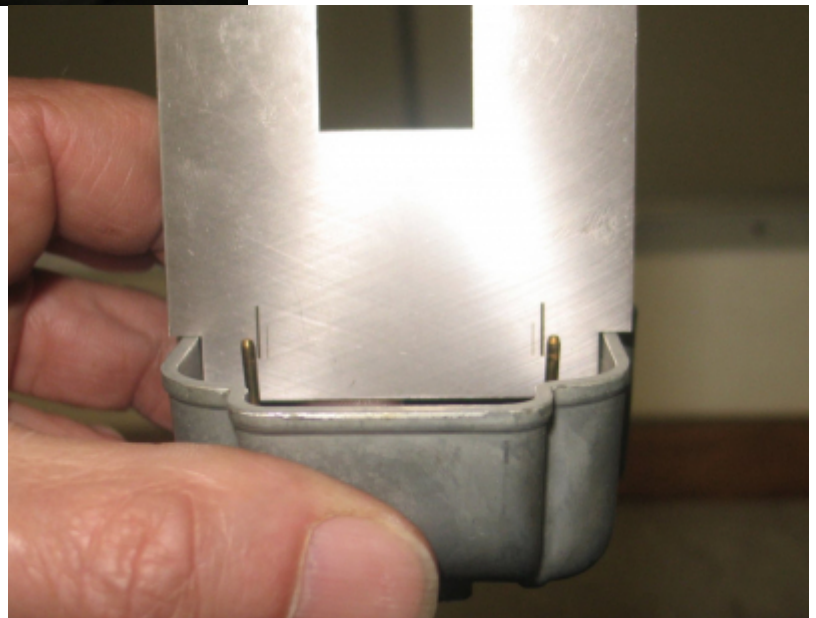
**Im rechten Bild** wird die Spreizung der Führungsstifte überprüft. Der dicke Strich ist die Verschleißgrenze und die Schwimmerkammer ist zu erneuern. Das tritt aber eigentlich nur beim 914er Vergaser auf, da sich durch zu starkes Anziehen der Zentralmutter die Schwimmerkammer verzieht und die Stifte nach außen wandern.

hauptsächlich beim 914er Turbo, wenn die Zentralmutter zu fest angezogen wurde
