# ovale Einlassventilsitze

... und eine mögliche Ursache

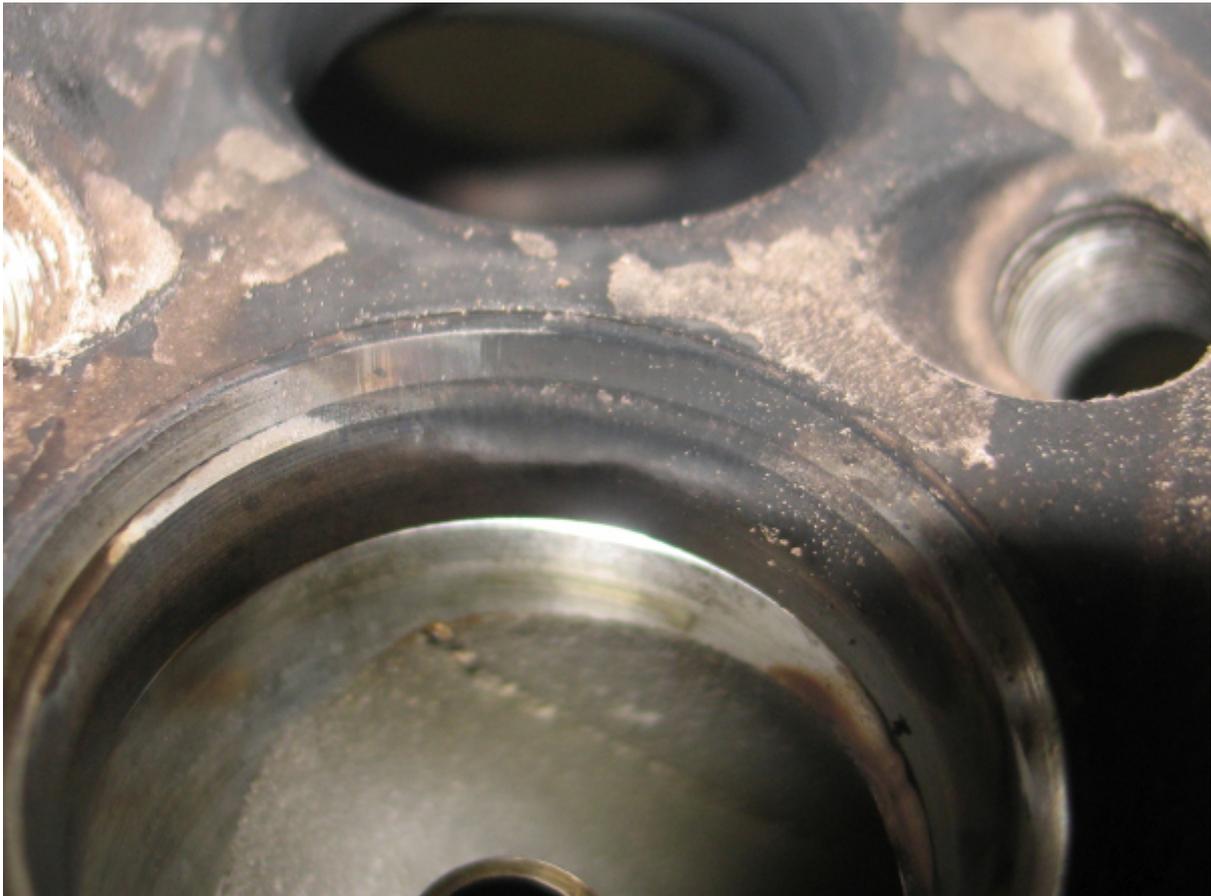
Hier sehen wir ganz deutlich auf dem Einlassventilsitz einen schwarzen Bereich. Dort trägt das Ventil nicht mehr richtig und es entweichen die Verbrennungsgase. Hier haben wir den gemessenen Druckverlust.

Die Laufzeit des Motors betrug ca. 400 Stunden, der Druckverlust lag bei 18%.

Der Zylinderkopf auf den ersten zwei Bildern ist nur durch nachfräsen des Ventilsitzes wieder instandzusetzen.

**Also - wenn der Druckverlust bei einer Motorwartung zweistellig wird, Kopf runter und die nötige Instandsetzung vornehmen.**

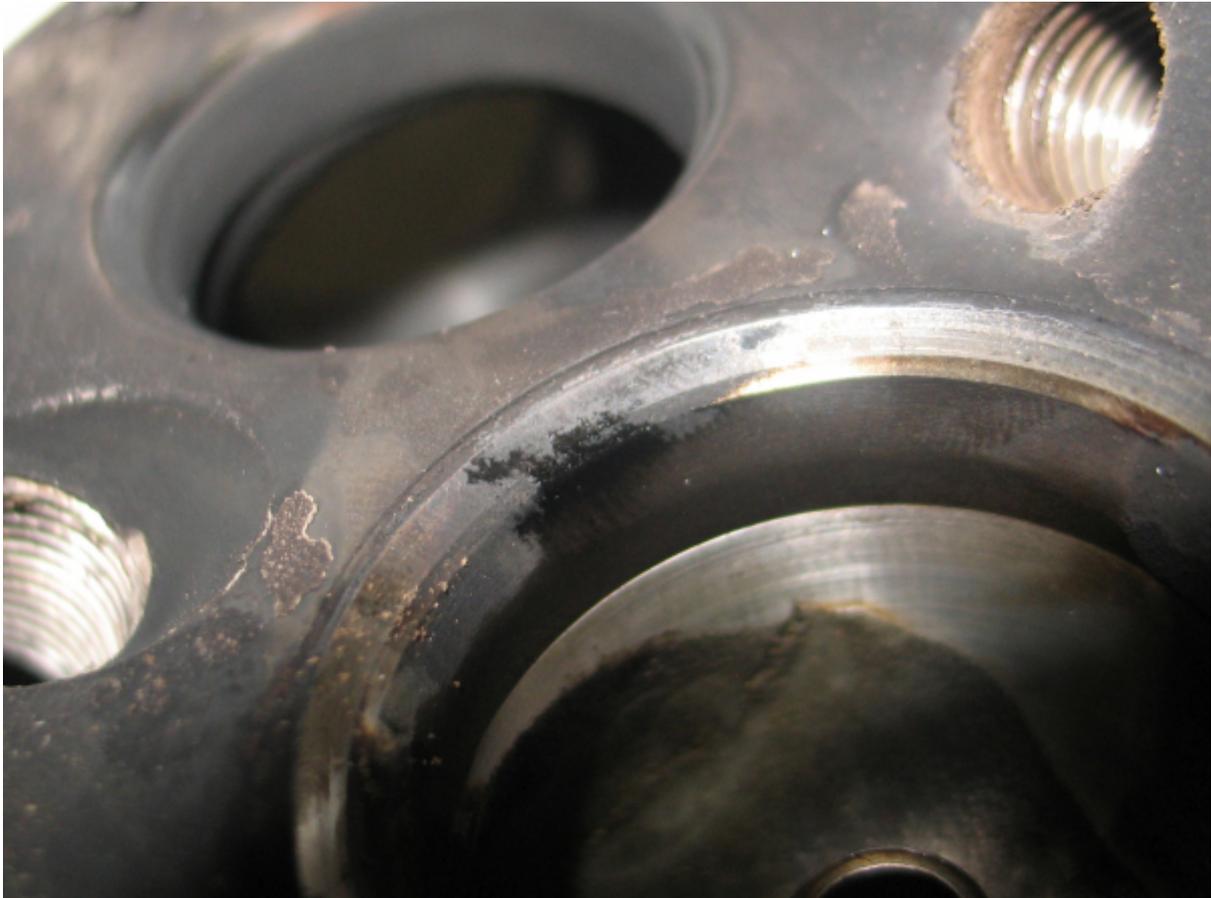
Ein Beispiel mit einem gemessenen Druckverlust von 10%.

Ganz deutlich ist der schwarze Bereich auf dem Ventilsitz zu sehen. Sieht noch nicht so schlimm aus aber die Ovalität ist auf dem Vormarsch.

Man kann sich sicher vorstellen, dass nicht nur der Ventilsitz leidet, sondern dem Ventil dadurch die Möglichkeit fehlt, hier Wärme abzuleiten.

Beim letzten Beispiel hat man noch die Möglichkeit, das Ventil durch einschleifen wieder dicht zu bekommen.
