SERVICE BULLETIN

KONTROLLE/AUSTAUSCH DER TURBODRUCKÖLLEITUNG UND ROHRSCHELLEN FÜR ROTAX® MOTOR TYPE 914 (SERIE) SB-914-007 UL

Rotax Motor Type 914 F (Serie), Kontrolle / Austausch der Turbodruckölleitung und Rohrschellen

Rotax engine type 914 F (series), check / replacement of the turbo oil pressure line and pipe clamps

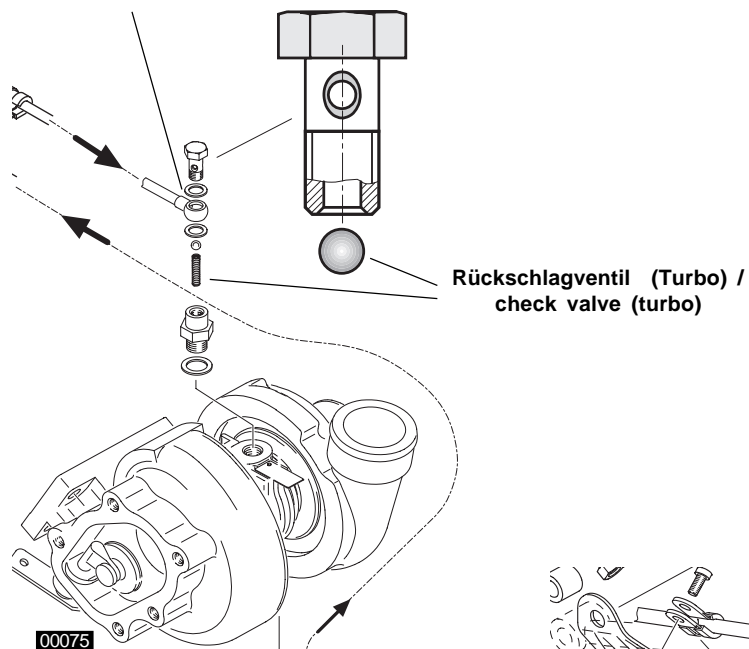
Bild / Fig. 1

▲ **WARNING:** Beim Festziehen der Hohlschraube Ringschlauchnippel nicht verdrehen!
At tightening of banjo bolt do not rotate hose nipple!

■ **ACHTUNG:** Darauf achten, daß die Kugel und die Feder des Rückschlagventils (Turbodruckölleitung) nicht beschädigt werden oder verloren gehen. Siehe dazu Bild 1, Seite 5.

■ **ATTENTION:** Make sure that the ball and spring of the check valve (turbo oil pressure line) will not be damaged or lost. See Fig. 1, page 5.

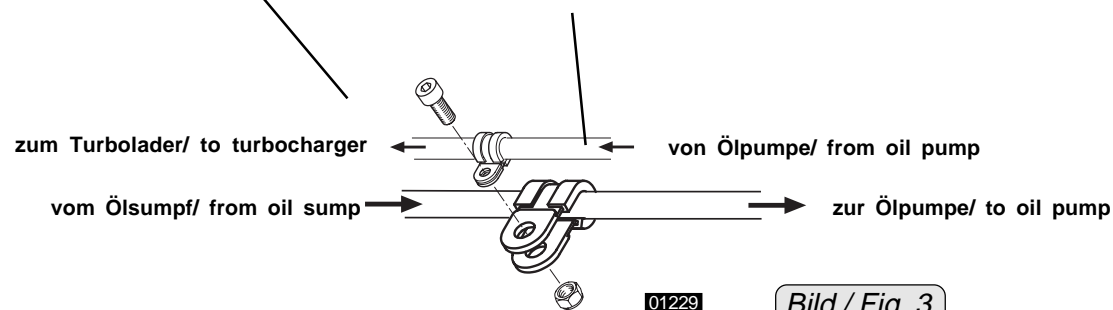
Bild / Fig. 3

▲ **WARNING:** Öleitungen und Schellen spannungsfrei montieren!
Stressfree installation of oil lines and clamps!

- Darauf achten, daß Saugleitung und Druckleitung parallel verlaufen, um bei der Montage der Rohrschellenpaare Spannungen zu vermeiden.
- Die Rohrschellen gemäß den vorgegebenen Abständen Rücken an Rücken (=Rohrschellenpaar) montieren.

Siehe dazu Bild 2 und Bild 3.

- Ensure that the suction line and pressure line will be routed parallel so that after attachment by the clamps they will remain free of stress.
- Fit the clamps as per the specified distance with back to back (=pair of clamps) and as per Fig. 3.

See Fig. 2 and Fig. 3.
