SERVICE BULLETIN

KONTROLLE DES KABELBAUMES

FÜR ROTAX[®] MOTOR TYPE 914 (SERIE)

SB-914-012 UL

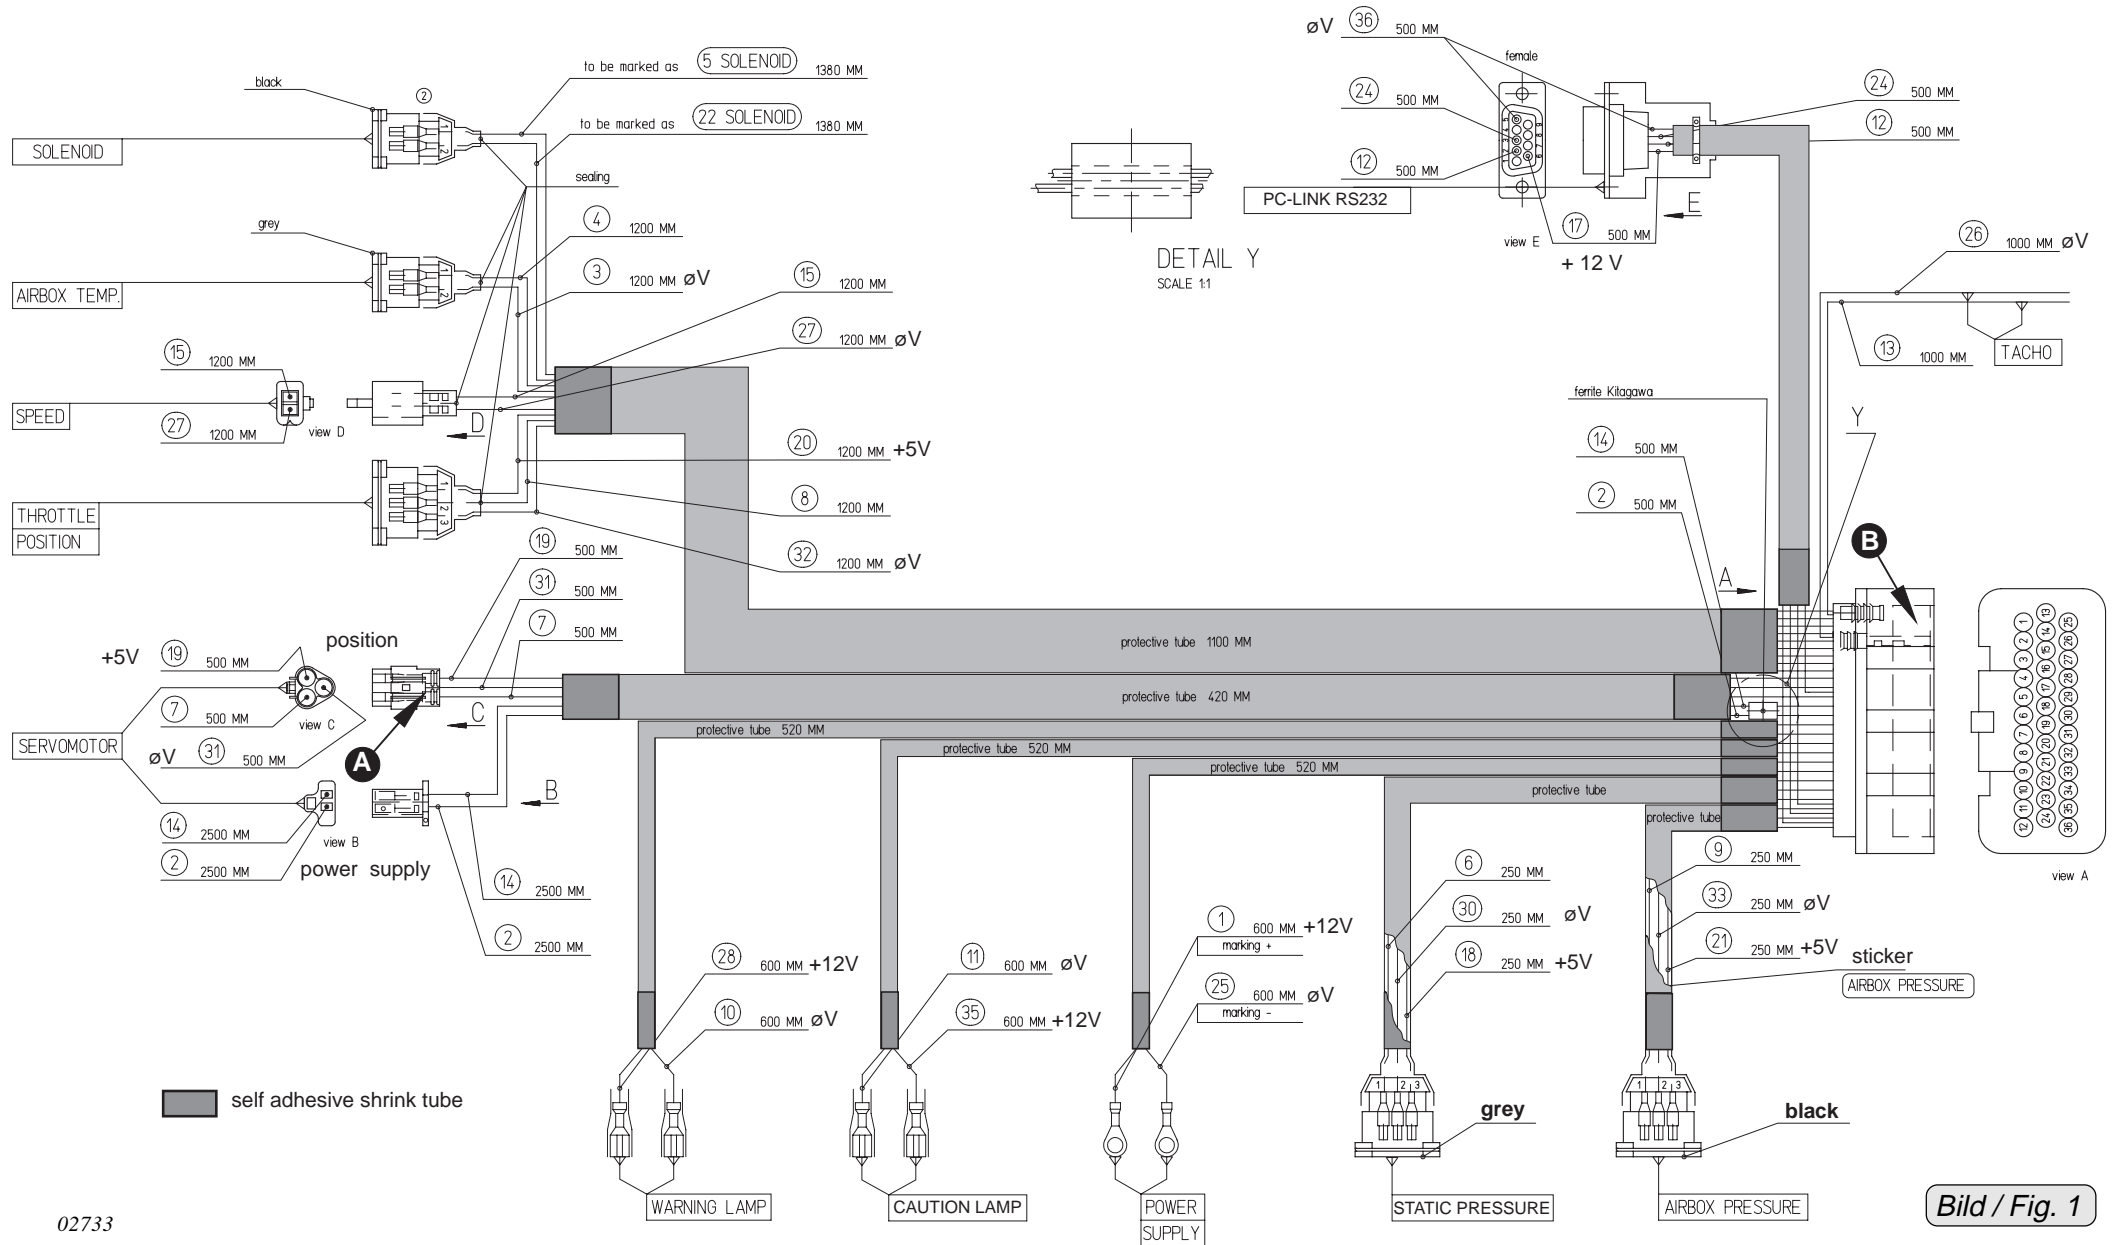
(See wiring diagram on page 5)

An den Leitungen des **dreipoligen Steckers A (Nr. 19, 31, 7)**, und an allen Leitungen des **36 poligem Zentralstecker B** ist die Preß-Verbindung der Steckhülse mittels Abziehversuchs zu kontrollieren.

◆ **HINWEIS:** Die Kennzeichnungsnummer ist durchlaufend im Abstand von ca. 20 mm auf der entsprechenden Leitung angebracht.
Im Bild 1 sind die Leitungsnummern mittels Kreisumrandung gekennzeichnet, z.B. ⑦.

Check all cables on the **3-pole plug A (wiring 19, 31, 7)**, and on the **36 pole plug B** receptacle for sufficient crimp connection by pull-off test.

◆ **NOTE:** Allocation number is printed on all cables.
Corresponding numbering in circles on the wiring diagram, e.g. ⑦.

On the plug connection for servo motor and on the central plug receptacle insufficient crimp connections were detected, caused by manufacturing deviations.

Test load for pull-off test: approx. 30 N (7 lbs).

■ **ATTENTION:** In case of any insufficient crimping, the complete cable harness must be replaced as per section 3.2).
