SERVICE LETTER

UNZULÄSSIGE MODIFIKATIONEN BZW. VERWENDUNG VON NICHT VON ROTAX® FREIGEgebenEN MOTORKOMPONENTEN ODER ANBAUTEILEN BEI ROTAX® FLUGMOTOREN

SL-912 i-005 R1 SL-912-014 R5 SL-914-012 R5 SL-2ST-008 R5

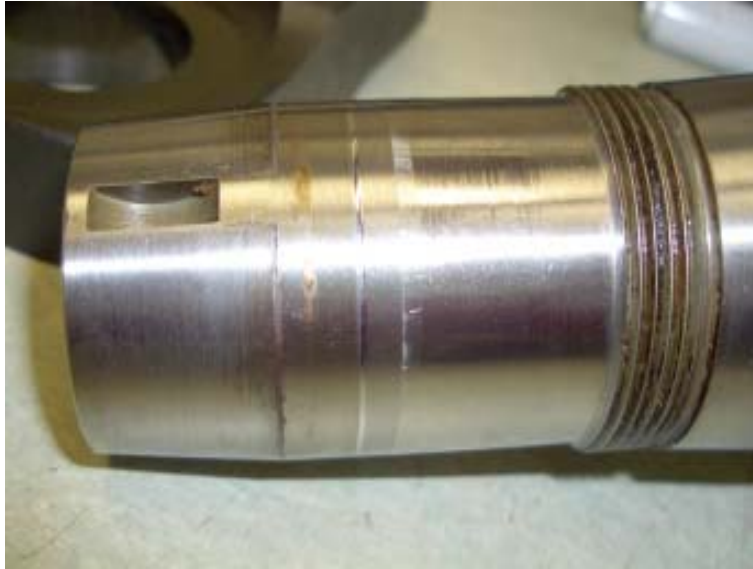
Bild 1

- Die Kurbelwelle besitzt zwar eine ROTAX[®] T Nr. 888164 und Seriennummer (S/N) wie in unserem Fall S/N 11798, wurde jedoch nicht als grundüberholt gekennzeichnet und weist einige gravierende Mängel auf:
 - Rostansatz im Bereich der WD-Ringlauffläche (siehe dazu Bild 1)
 - Kurbellenschlag außerhalb der zulässigen Verschleißgrenzen
 - Drehmoment bei Verdrehprobe liegt unter dem Vorgabewert
 - ein Pleuellager zeigt Reibspuren (siehe dazu Bild 2)
 - Verschmutzungen in den Ölkanälen (siehe dazu Bild 3)

Eine derartige Kurbelwelle ist nicht lufttuchtig und würde gemäß ROTAX[®]-Vorgaben nicht verbaut bzw. nicht weiter verwendet werden.

- Vergewissern Sie sich vor dem Kauf über den Ursprung der Ware und dessen technischer Freigabe.
- Bei instandgesetzten und grundüberholten Teilen verlangen Sie den jeweiligen Bericht und achten Sie darauf, dass diese gemäß ROTAX® Vorgabe dokumentiert sind.
- Bei zertifizierten Teilen/Motoren verlangen Sie weiters ein entsprechendes Airworthiness Approval Tag (Lufttüchtigkeitszertifikat).

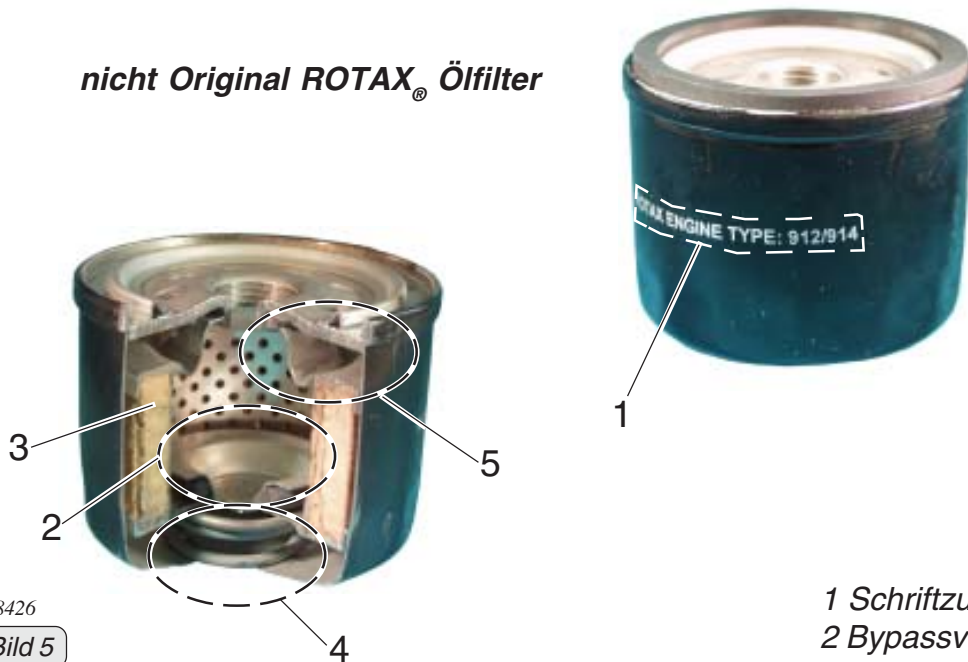
Bild 4

- Der Ölfilter besitzt entgegen jeglicher Freigabe von ROTAX[®] einen ROTAX ENGINE Type 912/914 Schriftzug (1) und weist gravierende Mängel auf:
 - kein Bypassventil (2) = im Falle einer Verschmutzung kann dies zu einer vollständigen Unterbrechung des Ölkreislaufes führen.
 - Filtereinsatz (3): kürzer als das Original = weniger Filterfläche und verringerte Schmutzaufnahme.
 - keine ROTAX[®] Original Teilenummer
 - scharfkantige innere Feder (4) = welche das Filtergehäuse durchscheuern könnte.
 - kein Rücklaufsperrventil (5) = nach dem Abstellen des Motors wird das selbstständige Entleeren des Filters nicht verhindert. Bei neuerlichem Motorstart bedarf es einer längeren Zeit (Mischreibung) bis sich der notwendige Betriebsdruck eingestellt hat.

nicht Original ROTAX® Ölfilter

- 1 Schriftzug
- 2 Bypassventil
- 3 Filtereinsatz
- 4 Feder
- 5 kein Rücklaufsperrventil

Eine derartiger Ölfilter ist nicht lufttuchtig und darf gemäß ROTAX[®]-Vorgaben nicht verbaut bzw. nicht weiter verwendet werden.

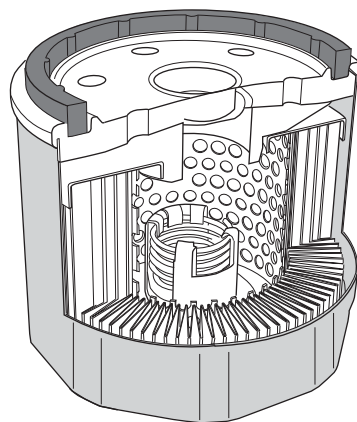
Bild 6

Original ROTAX® Ölfilter

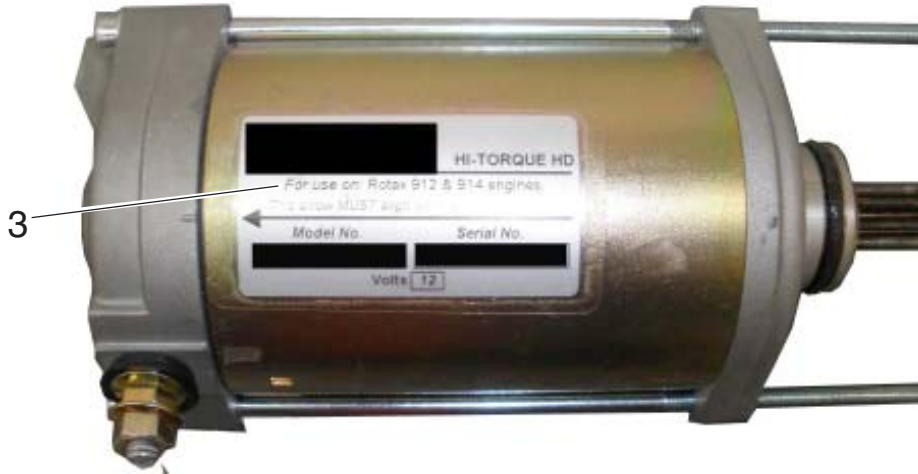
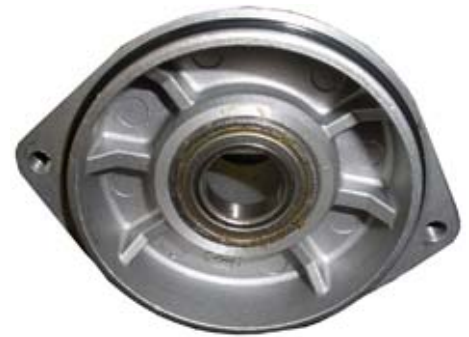
Bild 7

- Der Elektrostarter besitzt entgegen jeglicher Freigabe von ROTAX® einen ROTAX® 912/914 Engine Schriftzug (1) und weist gravierende Mängel auf:
 - kein WD-Ring (1) im Lagerflansch (2)
 - ▲ **WARNUNG:** Möglicher Druckverlust im Kurbelgehäuse, da Ölrückführung in den Öltank nicht mehr gewährleistet ist.
 - keine ROTAX® Original Teilenummer (4)
 - keine Standardserialisierung (4), welche für wesentliche Komponenten zwecks Rückverfolgbarkeit bei ROTAX® angebracht wird.

nicht Original ROTAX® Elektrostarter

- 1 WD-Ring
- 2 Lagerflansch
- 3 Schrifzug
- 4 ROTAX® Teilenummer und Seriennummer

Eine derartiger Elektrostarter ist nicht lufttüchtig und darf gemäß ROTAX®-Vorgaben nicht verbaut bzw. nicht weiter verwendet werden.

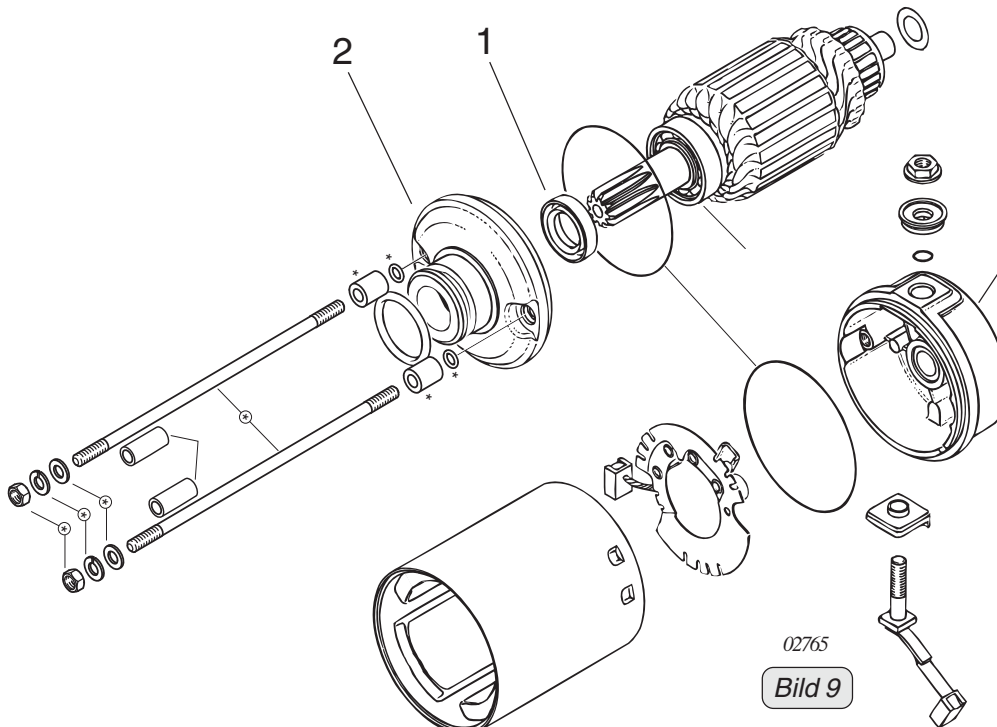
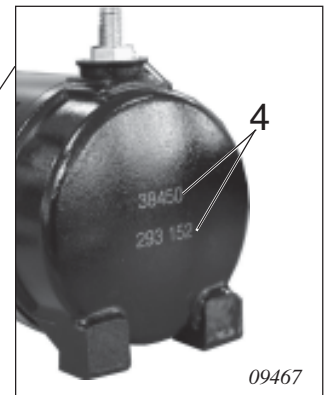
Bild 8

Original ROTAX® Elektrostarter
