ANLAUFSCHEIBE 33,2/51/1,2 P/N:827992

From:
https://kleinjung.de/rotax/ - **Ralle's ROTAX FAQ**

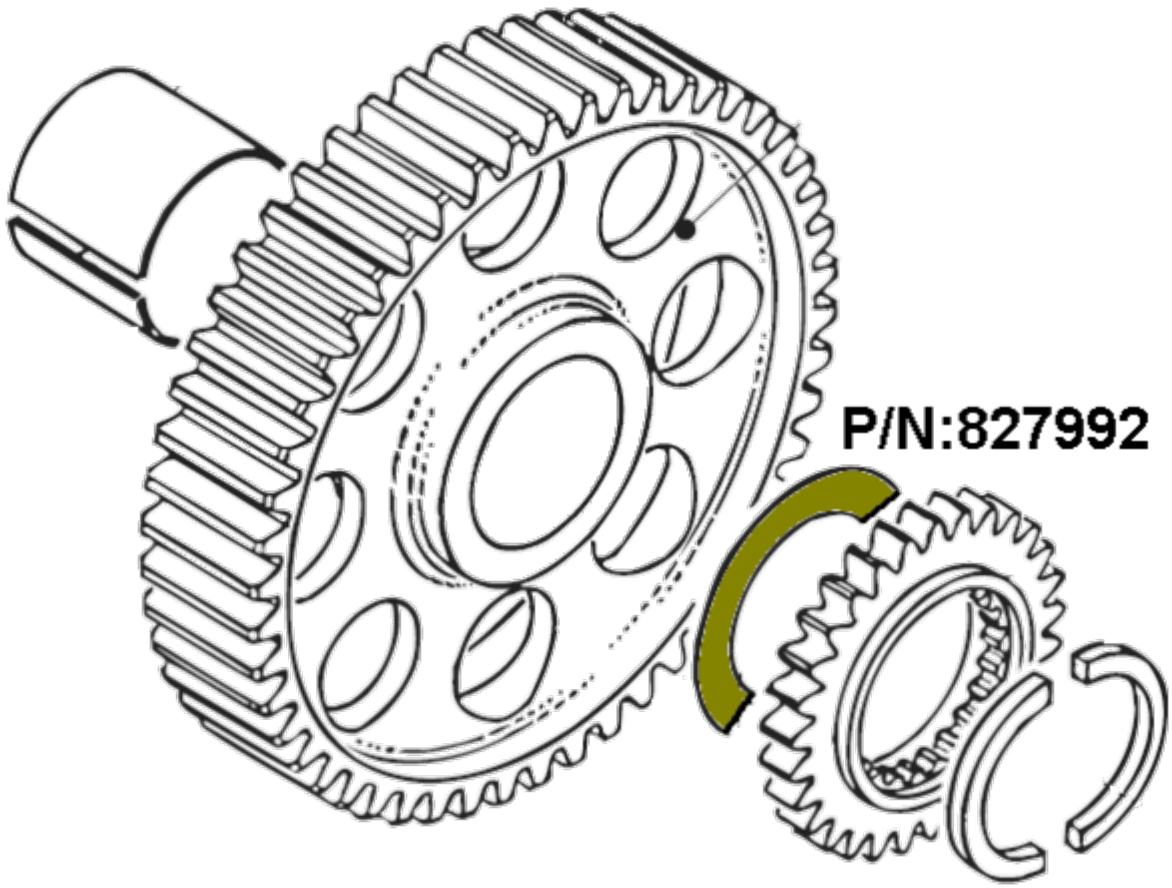
Die Kunststoffanlaufscheibe im Getriebe zwischen dem KLAUENRAD und dem ANTRIEBSRAD 29 Z
... wie man merkt, ob die Scheibe noch vorhanden ist und was man machen sollte, wenn sie sich verabschiedet hat.

... ist ganz einfach:
Das Reibmoment im Totgang ist um ca. 20 Nm geringer, als es sein sollte.
Plötzliches Auftreten von starken Vibrationen im Betrieb des Motors.

Das Prüfen des Reibmoments im Totgang (30°) erfolgt ja bei einer Wartung und beträgt im Normalfall mindestens 30 Nm.
Nach einer Überholung oder im Neuzustand beträgt das Reibmoment ca 55 - 60 Nm.
Stellt man bei einer Wartung einen rapiden Abfall im Vergleich zur vorherigen Wartung fest, ist davon auszugehen, dass sich die Kunststoffanlaufscheibe verabschiedet hat.

Die übelste mögliche Folge ist ein Verschluss der Ölrücklaufleitung durch ein Bruchstück der Scheibe, sodass das Öl nicht in den Öltank zurückgefördert werden kann.
Irgendwann ist dann der Öltank leer und der Motor stirbt durch Ölmangel.

Getriebe:
Abbauen und instandsetzen

Öltank:
Ausbauen und reinigen
Sieb im Öltank kontrollieren

Ölleitungen: Spülen
Kontrolle auf mechanische Beschädigungen und Durchgängigkeit und im Bedarfsfall erneuern

Kurbelgehäuse: Spülen
Beide Schrauben für möglichen Ölrücklauf herausdrehen
Abschließend mit Pressluft ausblasen
Diese Arbeiten können von der Getriebeseite aus (Getriebe demontiert) durchgeführt werden

Ölkühler:
Erneuern

Ölpumpe:
Abbauen und auf Verschleiß bzw. auf Schäden kontrollieren
Ölpumpe reinigen

Ölfilter
Öffnen und auf Abrieb bzw. Bruchstücke der Kunststoffscheibe kontrollieren

Anschlüsse im Schmiersystem
Reinigen und auf freien Durchgang kontrollieren
Dichtungen erneuern

Motoröl
Ölwechsel durchführen.
